SRC 構造アーチ橋における長寿命化及び原型の復元について

本稿では、聖橋における長寿命化対策のうち、RCアーチ部の施工について報告するものである。

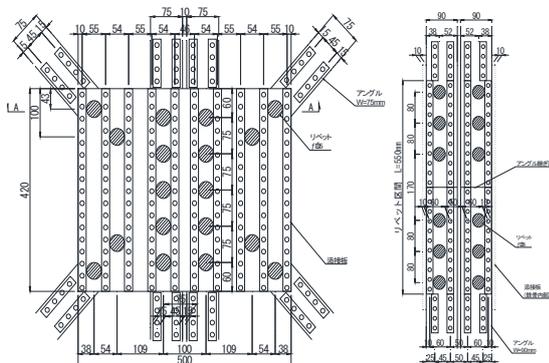
図-3 付着力向上金具設置例

断面修復箇所のうち、鋼材平坦部が露出した部位は付着力向上金具を取り付けた。取付頻度は、検証時の供試体形状から@50 mm幅毎にフラットバー1枚分を基準とし

た。取付例を図-3に示す。結果、総延長1683mに達した。

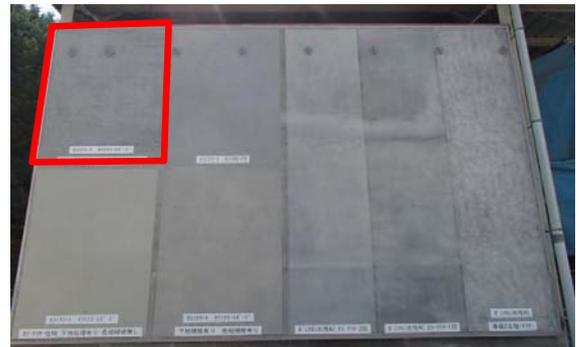
写真-5 表面被覆の試験施工

検討は、PCMの景観向上・維持を条件とし、原形の復元コンセプトを遵守できる補助・付帯工法を抽出し、試験施工により判断することとした。試験施工は9工種19種の表面被覆工法を試した(写真-5)。

結果は景観(外観)の色相補修と合わせ、撥水により汚濁防止や防水効果が期待でき、さらに、表面被覆であるがゆえに蒸気の通気性を確保できる工法を採用した。浸透性吸水防止材と超耐久性樹脂塗料等により、素材感を活かした仕上がりを期待しながら、コンクリート打放し表面を保護する工法であり、長期耐用年数の確保にも寄与できると考えられた。

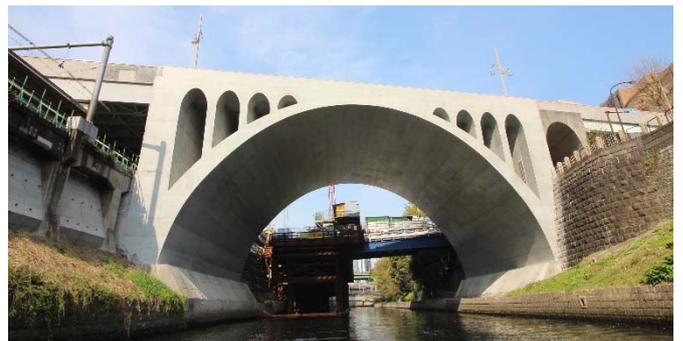
写真-6 施工後の聖橋

本工事では、アーチ下の構台架設から既設被覆の除去、損傷調査、補修、再被覆(乾式吹付)、構台撤去と、一連の作業を試行錯誤しながら施工した。立ち止まり考え前進する現場であったが、苦労の甲斐あって竣工当時を彷彿とさせる仕上がりとなった(写真-6)。
