# 狭隘な都市部の長大間合いでの大規模線路切換、ホーム移設工事の施工実績

## — JR 渋谷駅改良 埼京下り線切換工事報告 —

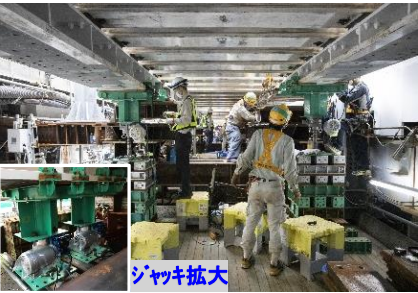
写真-2 工事桁こう上状況

工事桁は仮橋脚間での単純梁構造であるため、遊間部に仮連結鋼材を設置することで 10 連を一体化して一括でこう上(ネジ式のウォームジャッキ使用)を行い(写真-2)、支点部に嵩上げ用の架台を設置完了後に 1 連ずつ架台上で横移動(レバブロック使用)を行う計画とした。ジャッキ操作は、集中制御で行い、縦断勾配調整をインバーター装置で各支点のジャッキ伸縮スピードを変化させる計画とした。
