## シールド工事における地中変位リアルタイム可視化技術の適用事例 —水平ボーリング削孔の施工実績—

本報告では、「上北沢給水所（仮称）から世田谷区船橋四丁目地先間配水本管（1100mm・1000mm）新設工事（シールド工事）」（表－1）において本技術を適用した事例のうち、変位計を設置するための水平ボーリング削孔の実績を報告する。

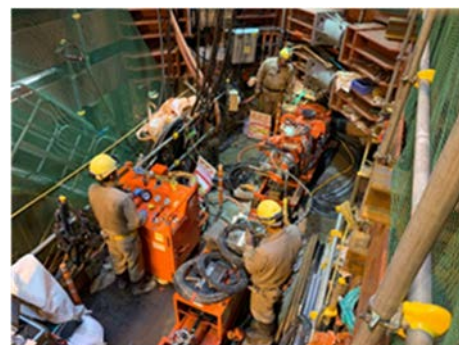
写真-1 削孔状況

水平ボーリング削孔の状況を写真-1 に示す。図-2 に示したように、シールド線形は発進直後の国道横断箇所曲線（ $R=65\text{m}$ ）となっており、変位計を設置するための水平ボーリング削孔も曲線施工が必要となる。従って、今回の削孔では曲がりボーリング工法<sup>3)</sup>を採用した。曲がりボーリング工法では削孔ロッドの先端部がソリ状になっており（写真-2）、このソリを地山に押し付けることにより削孔方向を制御する。

削孔対象地盤は N 値 50 以上の洪積砂質土（東久留米層）で、事前の土質調査の結果では発進立坑部での東久留米層の地下水位は G.L.-12.7m（T.P.+32.2m）程度、削孔深さでの地下水压は約 0.03MPa であった。削孔時には、立坑壁部にパッカー付きの口元管を取り付け、その中に削孔ロッドを通すことで漏水を防いだ。
