トンネル覆工目地部の品質確保を目的とした対策の効果に関する分析

鹿島建設(株) 正会員 ○佐藤崇洋 松本修治 坂井吾郎 竹市篤史 日野博之 長尾雄一

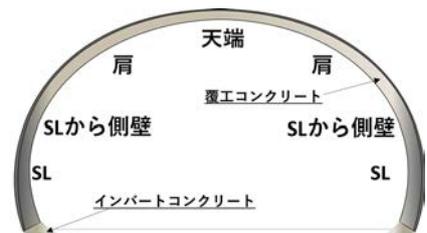
図-1 トンネル覆工の各部位

トンネル覆工の変状調査は、トンネルA（延長：963m，BL数：95BL）、トンネルB（延長：3023m，BL数：266BL）およびトンネルC（延長：上り線2510m 下り線2475m，BL数：上り線268BL 下り線261BL）の3つの現場で竣工時に実施した。トンネルA，B，Cはいずれも中流動覆工コンクリート¹⁾を用いて施工している。覆工コンクリートの変状は、目地部のひび割れ・剥離・剥落、目地部以外の天端・SLにおけるトンネル軸方向および横断方向のひび割れ、その他の3つに分類し、図-1に示すトンネル覆工の各部位で整理した。

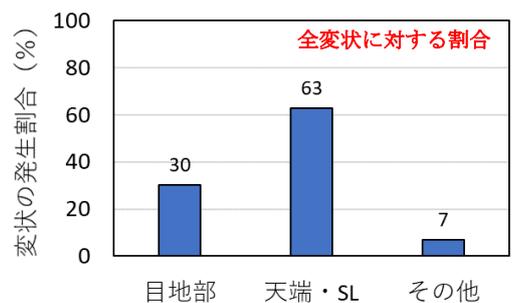
図-2 各種変状の発生割合

トンネルの覆工コンクリートに発生した変状数は、それぞれトンネルA 81箇所、トンネルB 143箇所、トンネルC 94箇所であった。図-2にトンネルの全変状に対する各種変状の発生割合を示す。第3者被害に繋がりがやすい目地部のひび割れ・剥離等の変状が、全体に占める割合は30%であり、天端・SLに生じるひび割れ等の変状の次に多いことが分かる。

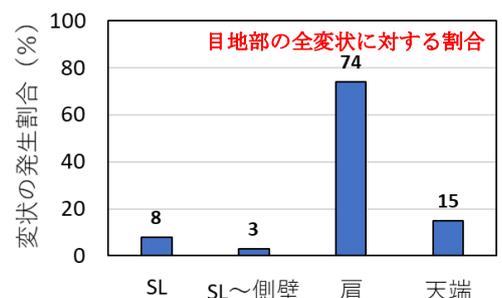
図-3 目地部における各部位ごとの変状の発生割合

図-3に目地部の各部位ごとにおける変状の発生割合を示す。トンネルの目地部に発生した全変状に対する割合は、肩74%、天端15%、SLから側壁3%、SL8%と、肩での発生割合が最も大きかった。

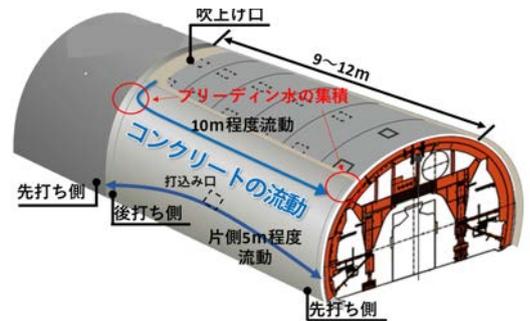
図-4 覆工コンクリートの打込み状況

図-4に覆工コンクリートの打込み状況を示す。前述のとおり、使用したコンクリートは中流動覆工コンクリートである。SLから肩にかけては、型枠縦断方向の中央にある検査窓から打ち込み、5m程度流動させ、型枠振動機で締め固めている。天端部では図示するように先行BL側に打ち込み口を設けて、吹上げ口にて打ち込み、片押しによって10m程度流動させて、型枠振動機で締め固めている。

目地部のひび割れと剥離の原因は、目地部に着目した時に、先に施工した側（以下、先打ち側と表す）と後で施工した側（以降、後打ち側と表す）の図-4に示す赤丸の位置（肩）に、ノロが集積されやす

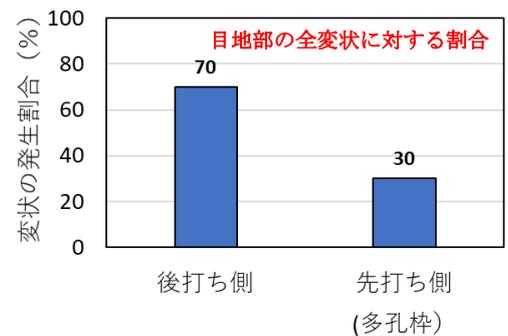
図-5 後打ちと先打ちの変状の発生割合

目地部のコンクリートの均質性を確保することを目的に、トンネル A, B, C では、棲型枠の一部にブリーディング水を排除するための複数の孔が空いた型枠（以降、多孔枠と表す）を用いた。図-5 に目地部の変状の発生割合を後打ち側と先打ち側で分析した結果を示す。変状の70%は後打ち側で発生しており、これはノロが排除されることなく、不均質なコンクリートとなっているためと考えられる。一方、多孔枠を用いた先打ち側は、ノロの排除により目地部の品質低下を防止できたものと考えられる。

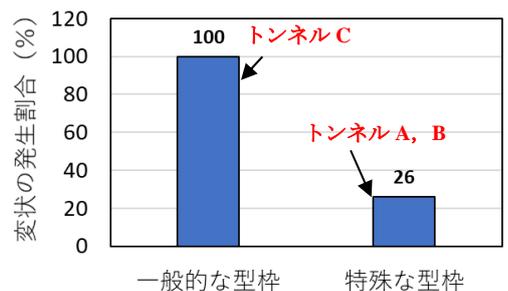
図-6 目地部の先打ちの変状の発生割合

先打ち側に発生する型枠の過度な押し上げによる変状を防止することを目的に、トンネル A, B では先打ち側に型枠を重ねずに設置できる特殊な移動式型枠²⁾を用いた。図-6 に、一般的な移動式型枠および特殊な移動式型枠を用いたそれぞれの目地部に発生した全変状に対して、目地部の先打ち側に発生した変状の割合を示す。先打ち側に発生した変状の割合は、一般的な移動式型枠を用いたトンネル C では100%であるのに対し、特殊な移動式型枠を用いたトンネル A, B の合計では26%であった。特殊な移動式型枠は過度な押し上げによる変状は確実に低減できるものと考えられる。

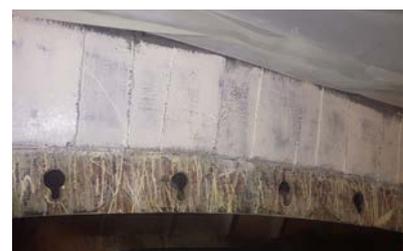
写真-1 合成樹脂塗料の塗布

目地部の先打ち側と後打ち側のコンクリート同士の付着が原因となる変状を防止することを目的に、トンネル B では全 266BL 中 155BL で先打ち側の棲面に写真-1 に示すような合成樹脂塗料を塗布してから後打ち側の覆工コンクリートを構築している。図-7 にトンネル B の合成樹脂塗料の有無のそれぞれの BL 数に対する目地部に発生した変状の割合を示す。塗布なしの 111BL 中では、27%の変状が発生しているのに対し、塗布ありの 155BL では9%の変状の発生にとどまった。これは、合成樹脂塗料により先打ち側と後打ち側のコンクリート同士の付着を低減できたことによるものと考えられる。
