GB-SARを用いたトンネル切羽計測システムの適用実験

安藤ハザマ 土木技術統括部 正会員○井ノ口拓郎 正会員 中谷匡志 正会員 山本浩之  
名古屋支店土木部河津トンネル作業所 遠藤修一 平方宏朋  
東北大学 佐藤源之

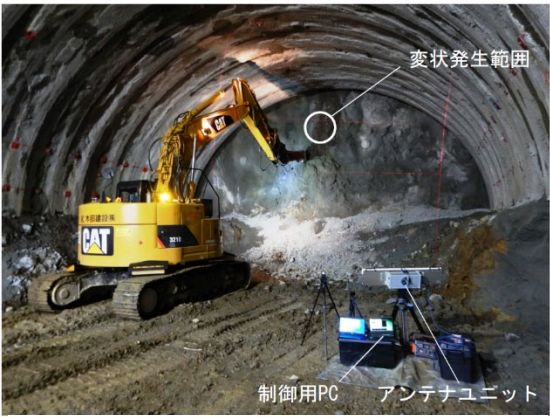
写真-2 実験状況

の計測結果を比較した。また、切羽面の任意の位置に変状を発生させるため、油圧ブレーカによる打撃を行い、打撃前後での切羽面の差分を算出した。なお、油圧ブレーカは、電波の視通を考慮し切羽の左側に配置した。実験は、安全確保のため、切羽面にコンクリート吹付けを行った状態で実施した。写真-2 に実験状況を示す。
