マーカを用いた掘削箇所トラッキングによる肌落ち検出法

東京都市大学 正会員 ○小林 礼
 東急建設(株) 正会員 村田 和哉
 東急建設(株) 正会員 三浦 雅也
 東京都市大学 佐藤 圭浩
 東京都市大学 包 躍

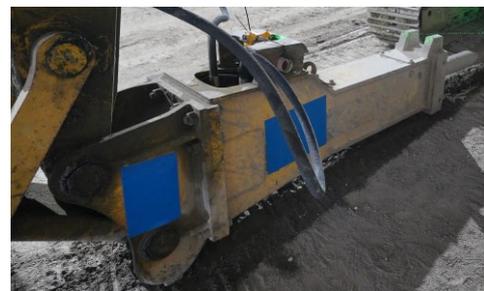
図 1 マーカ設置例

切羽上の掘削箇所の特特定に、RGB 画像を用いる。事前に、掘削重機のブレイカ部に図 1 に示すように、単色マ

カの重心が先端部より一直線上になるように、2 箇所設置する。その際、ブレイカの先端部から先端部に近いマーカの重心の距離と 2 点のマーカの重心間の距離の比率を算出する。撮影した RGB 画像中からマーカ色のみを抽出し、2 点のマーカの重心を算出する。ブレイカの姿勢が変化しても、ブレイカの先端部から先端部に近いマーカの重心の距離と 2 点のマーカの重心間の距離の比例関係は変わらない。したがって、ブレイカの先端部は、先ほど算出した比率とユークリッド距離を用いることで画像中の座標を特定できる。切羽上動物体検出によって抽出された肌落ちと掘削土塊のうち、掘削土塊がマスクできるように、特定したブレイカの先端部の座標を基準にマスク範囲を設定する。これにより掘削土塊を取り除いた肌落ち検出が可能になる。図 2 に本手法のアルゴリズムを示す。

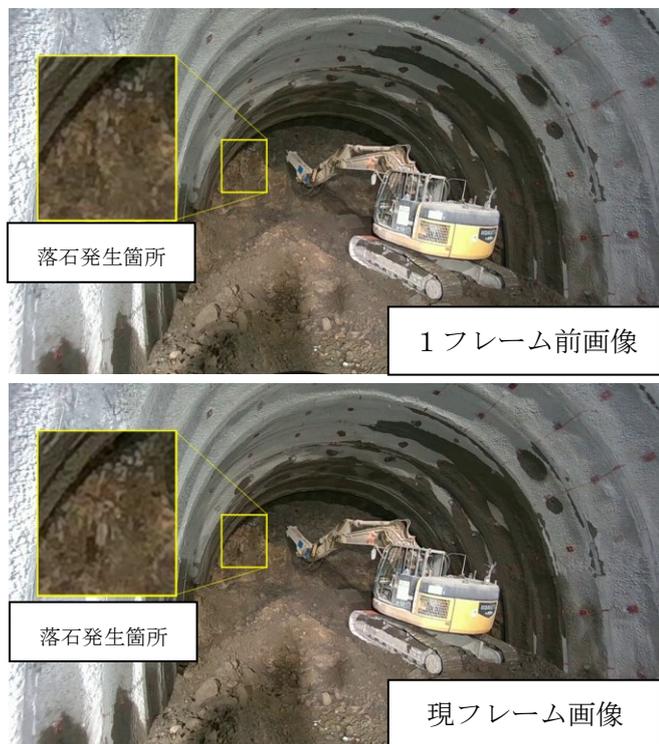
図3 RGB画像

提案手法の有効性を確認するため、施工中の山岳トンネルのブレーカ掘削・コソク作業時の映像を撮影し、映像中から肌落ち検出可能か実験を行った。カメラはRGBカメラに加え、Depth画像を同時に撮影可能なIntel RealSense D455を用いた。実験映像撮影時の撮影距離は約10mである。画像の解像度は1280×720pixelsであり、30fpsで撮影した。図3に取得したRGB画像、図4に図3の画像を用いての肌落ち検出し、赤色で着色したものと、推定した掘削箇所を緑色にポイントした結果画像を示す。また表1には提案手法を適用した際の処理時間、表2に処理に用いたPCを示す。

図4から緑色でポイントした箇所が掘削箇所と一致していることが確認できる。また、図3の落石発生箇所の落石のみが図4で赤色検出できていることが確認できる。したがって、従来問題であった掘削土塊を誤検出していないことがわかる。また、表1は、RGB-D画像を取得後、図4の結果画像を生成するまでの処理時間を示している。最大処理時間は、次フレーム画像の取得する33msまでに処理を終えていることから、リアルタイム処理が実現できていることが確認できた。
