## パイロット桁を用いた扛上引戻し工法による鉄道鋼橋りょう撤去計画検討

東日本旅客鉄道（株）盛岡土木技術センター 正会員 ○川守田 未貴，非会員 皆瀬 幸司  
東日本旅客鉄道（株）盛岡支社 正会員 菅原 寛文

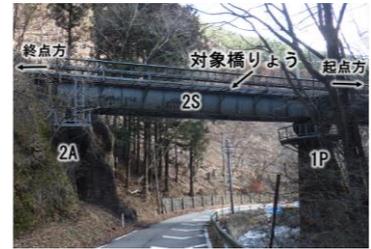
図-1 対象橋りょう

鉄道事業の廃止に伴い、一般道路および普通河川上を横断しており将来的に第三者被害が想定される鉄道鋼橋りょう（図-1）の上部工撤去を計画した。当該橋りょうは山間区間に位置しており、周囲の道路が狭隘であることから、桁下空間を活用した作業ヤードの確保が困難な条件にある。本稿では、パイロット桁を用いた扛上引戻し工法によって、鉄道鋼橋りょうの上部工撤去を完了した事例について報告する。

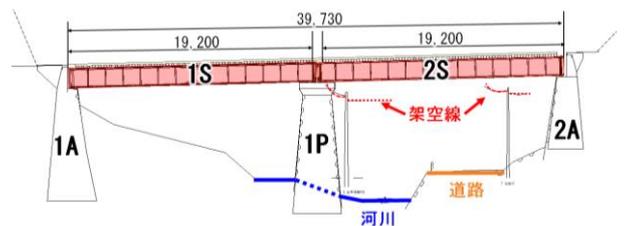
図-2 対象橋りょう一般図 (単位: mm)

対象橋りょうは単線上路プレートガーダー2連からなる1931年竣工(経年89年)の鋼橋りょうである。対象橋りょうの一般図を図-2に、諸元を表-1に示す。供用時の健全度判定はSランクであり、健全な状態であった。

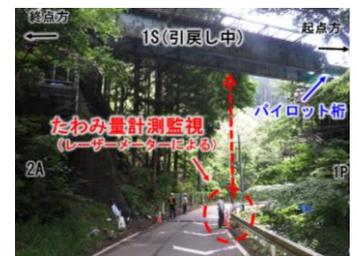
図-6 たわみ量の監視

引戻しヤードとなる旧線路上はR=300mの曲線形状であることから撤去桁全延長を引き込めるだけのスペースが確保できないため、最大引戻し延長 25m までの範囲で引戻した桁の切断搬出が必要となる。よって、重心位置が桁切断の都度変化することから、橋体の安定性について留意する必要がある。そこで、想定される設計たわみ量を予め算出することで、施工時に実測値と設計値を比較しつつ監視(図-6)することによって、引戻し時の橋体の安定性について施工管理できる体制とした。

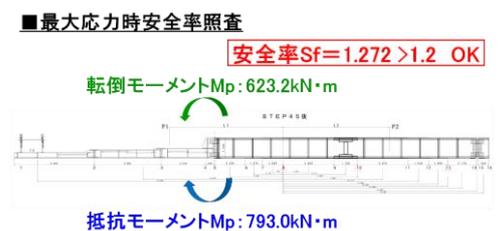
図-7 安定性の照査

橋体の安定性を検証するため、ステップ計算により応力照査を行った。引戻し開始から既存桁を解体するまでの各ステップにおいて、パイロット桁および既存桁に作用する応力とたわみ量を算出し、橋体転倒の可能性がないか照査した。検討の結果、全ステップにおいて橋体の安定性を確認でき、安全に解体が可能であることを検証できた。最大応力作用時の安定性の照査結果を図-7に記す。なお、検証により想定した最大たわみ量 53mm に対し、施工時に実測した最大たわみ量は 13mm であった。
