## 未就学児を中心とした子供が利用する経路の 交通安全対策について

関東地方整備局大宮国道事務所 正会員 田中 倫英

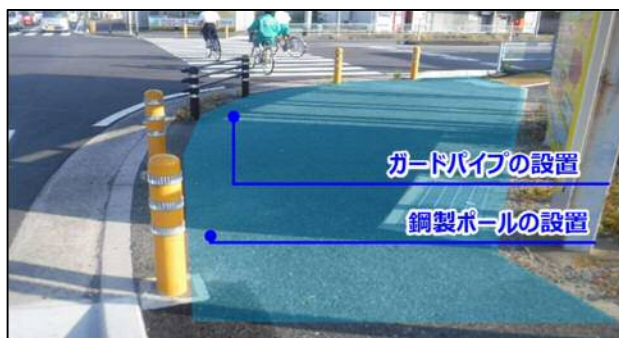
写真-1 対策内容のイメージ

2019年5月に滋賀県大津市で発生した交通事故を一例とする、子供が犠牲となる昨今の痛ましい事故情勢を踏まえ、大宮国道事務所では、未就学児が日常的に利用する経路となっている交差点や歩道単路部について、道路管理者や警察等との関係機関と合同で緊急安全点検を実施し、対策内容について検討した。対策内容として、管内14箇所の交差点で、車両の歩道内への進入を防ぐことを目的としたボラード（車止めポスト）やガードパイプを設置することとした（写真-1）。ここでは、道路利用者の占有幅を考慮した適切なボラードの設置間隔などについて、検討を行い、対応方針を定めたものである。

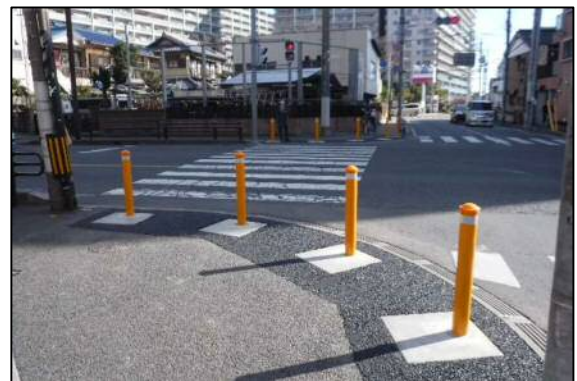
写真-2 ボラード設置完了箇所の状況

今回、ボラードの設置間隔は、発出されている事務連絡を参考に道路利用者の基本的寸法や視覚障害者の導線の考慮を踏まえ設定した。令和3年2月頃より順次施工を開始しているところであり、写真-2は完

了箇所の一例である。施工完了当初は目立つ施設であるが、令和3年3月時点でどこの施工箇所からも道路利用者から、通行の邪魔だといった苦情は寄せられていない。加えて、完了後の現場を確認しても、自転車利用者を含め、さも昔から設置されていたように普通に通行している様子が窺えたため、利便性の阻害防止の効果は出ていると考えられる。子連れの方から設置されたボラードに対し、これで安心だという声も聞こえる場面もあった。
