石炭火力発電所における海上通路橋一括架設に関して

(株)JERA 非会員 服部 真未子
 大成建設(株) 正会員 ○新井 秀幸
 大成建設(株) 正会員 野勢 辰也

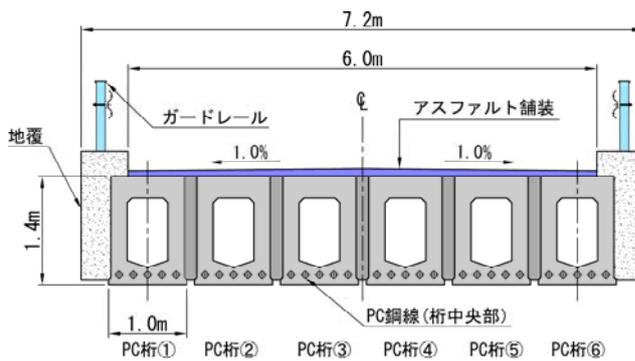
図-3 海上連絡橋断面図

海上通路橋は、(株)JERA 武豊火力発電所前面の衣浦1号地最終処分場と揚炭棧橋、石炭灰払出棧橋、重油石膏払出棧橋を結ぶアクセスウェイであり、計3箇所に設置する。本稿では揚炭棧橋部の海上通路橋について述べる。橋梁形式は4径間(図-1参照)のPC単純床版橋であり、構造形式はプレストレストコンクリートのポストテンション方式である。揚炭棧橋部では桁長最大33.7m、有効幅員6.0mであり、5体のセグメントブロックをPC鋼線により結合したPC桁6本で構成されている(図-1～3参照)。なお、アスファルト舗装とガードレール等の付帯設備は後施

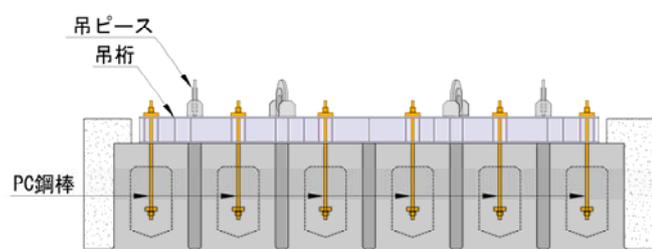
図-4 吊桁 詳細図

本工事では、1,400t 吊起重機船（A型ジブ起伏式、主巻350t フック×4）を採用し、PC桁の架設は8点吊りとした。また2基の吊桁を用い、吊桁と全てのPC桁をPC鋼棒で連結し、ほぼ支承位置と同じ位置で吊上げた（図-4参照）。これにより、連絡橋設置完了時と一括架設吊上げ時の力学状態を同じとした。また、吊桁のPC鋼棒には、吊上げ荷重以上のプレストレスを導入した。これは吊上げ時にPC鋼棒が伸び、曲げ変形して破断しないようにしたためである。

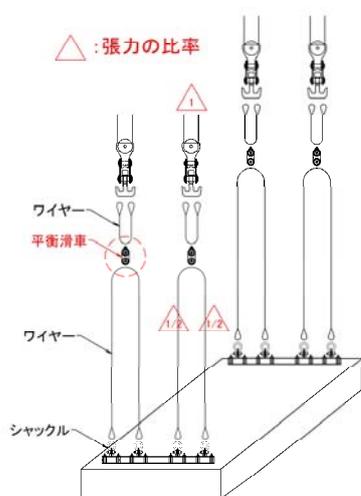
図-5 ワイヤリング方法（平衡滑車を使用）

また、吊上げ時は多点吊りとなることから各吊ワイヤーに作用する張力が均等になるように平衡滑車を使用した（図-5参照）。実際の吊上げ時には起重機船のモニターにて各吊ワイヤーの張力を管理し、計画値と比較し吊上げ荷重10%毎に各フックの巻上げを調整しながら吊上げた。

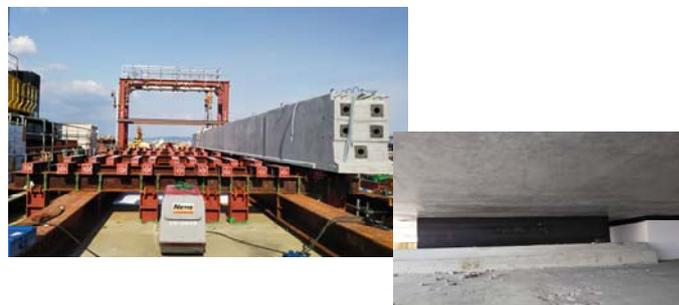
写真-2 桁受架台設置状況および支承部（架設後）

仮置きする桁受架台の精度で決まるため架台高の相対差が1mm以内となるようにライナープレートで調整し管理した（写真-2参照）。また、支承は桁の製作誤差を踏まえて各支承天端高の相対差を2mm以内として設置した。これにより架設後の6つの桁全てを支承と確実に密着させることできた。

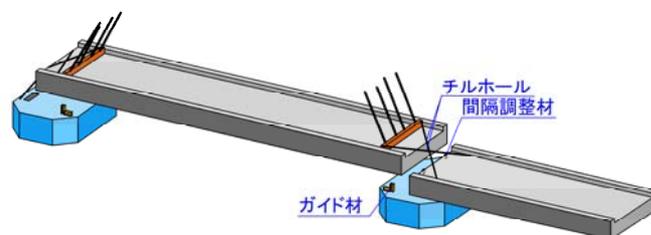
図-6 海上連絡橋 断面図

架設時における平面位置の制御は、チルホールを使用して橋脚上に設置したガイド材にPC桁を添わせながら行った。ガイド材は、橋軸直角方向用に2箇所、橋軸方向は先に設置した桁端部に間隔調整材を宛がった（図-6参照）。平面位置の管理目標値 $\pm 20\text{mm}$ に対して、橋軸方向、橋軸直角方向ともに $\pm 6\text{mm}$ 以内であった。
