山岳トンネルの変状及び対策について

山岳トンネルのうち、プレスクリート工法（図 - 1）で施工されたものには変状が多く、これまでの調査より施工起因によるものであることがわかっている。本稿で紹介するのは同工法で施工されたトンネルにおいて確認されている覆工部の浮き・ひび割れ・豆板・背面空洞等の変状（図 - 2）に対する健全度の評価方法・対策工法及び施工実績（JETMS 工法）について報告する。

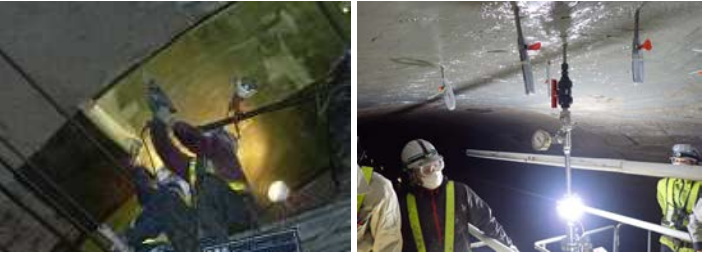
写真 - 1 AAA 工法

- 覆工表面のひび割れ：AAA 工法（写真 - 1）
- ひび割れの進行抑制ならびに覆工内部の豆板および有効覆工厚不足に伴う曲げ剛性、押し抜きせん断耐力の補完を目的に行う
- 覆工内部の豆板：樹脂系注入（写真 - 2）
- 豆板を取り除かず、覆工コンクリートの性能を同等以上に回復させることを目的に行う。
- 覆工背面の空洞：JETMS 工法（写真 - 3, 4）
- 覆工背面の地盤反力を均等に覆工コンクリートに伝達させることを目的に行う。

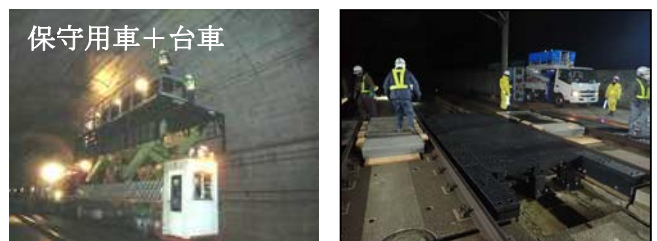
写真 - 5 保守用車使用

JETMS 工法では2液混合タイプの注入材であるため、それぞれのプラントが必要となること等から大型の台車等をけん引できる保守用車編成（写真 - 5）での施工が効率的である。しかし、本工事においては保守基地から現場まで保守用車で移動すると施工時間が短く、施工効率が悪くなってしまうことが課題となった。そのため、近傍の斜路に載線場（写真 - 6）を整備し軌陸車編成での施工を可能にし、大幅な作業時間の延長を実現した。（図 - 4）
