## 営業線供用中躯体直下における高圧噴射の設計と施工

清水建設株式会社 正会員 元山 恒  
 正会員 ○今 直人  
 正会員 大高正裕  
 東京地下鉄株式会社 正会員 城石尚明

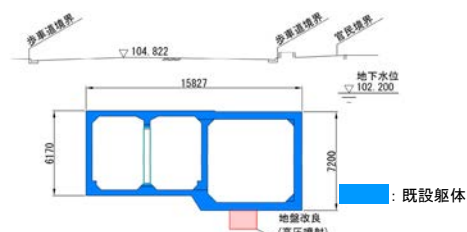
図-1 既設躯体断面図

営業線を有する既設構造物を取り囲む形で構造物を構築するとともに、本線化に伴い列車運行に支障する範囲は既設中壁等の撤去を行う計画である。本工事では、躯体側壁部及び下部を掘削するための遮水壁並びに躯体下部掘削時の土留壁として利用するために、躯体直下に高圧噴射による地盤改良を行った。（図-1、図-2）

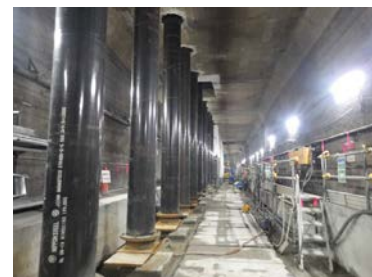
写真-1 ガイド管設置状況  
(躯体内部より撮影)

本工事の施工に当たって、高地下水位下での施工、高粘性土を対象とした施工、営業線に近接した施工という課題があった。施工場所の地下水位は TP+102.20m であり、これは躯体下床版よりも高い位置にあるため、躯体下床版に機械を設置して施工を行うと、躯体内への地下水流入が考えられる。本工事では営業線躯体を貫く形で鋼製のガイド管(写真-1)を設置し、躯体下床版の貫通及び高圧噴射改良を躯体上部から行うことで地下水の流入を防止した。
