鉄道交差橋梁における支承形状の取得方法に関する検証と考察

ジェイアール西日本コンサルタンツ(株)岡山支店 正会員 下野満広 ○日隈一仁

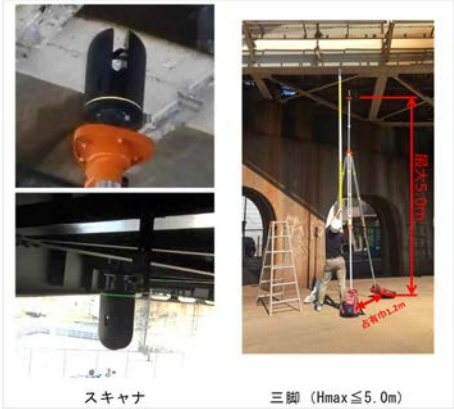
図1 使用スキャナと既製三脚

「検証1」については、既製の三次元計測機器のうち、通常のレーザースキャナよりも小さいポータブル型のレーザースキャナ(図1参照、以下、スキャナ)が、軽量(1 kg程度)かつ高精度(実測値との誤差±5 mm)で三次元データを取得可能であり、鉄道交差橋梁での有用性を確認した。一方、「検証2」については、既製の三脚を用いて、スキャナを高さ5.0mまで上げ、支承の詳細寸法を取得できることを確認した。ただし設置にあたっては、桁下に三脚が設置できる程度の固さの地面があること、三脚の占有幅1.2mを補完できる空間があることが前提であり、橋梁下の作業空間の状況によっては、適用に限界があることを確認した。

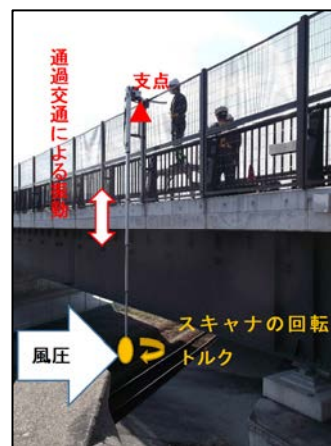
図4 吊下げ装置にかかる外力

誤差の要因と考えられる吊下げ装置にかかる外力を図4に示す。スキャナの回転トルクによる影響は、点群そのものに大きな乱れが発生していないため、吊下げ装置の剛性およびスキャナの重量でほぼ吸収できていると想定される。また通過交通による振動は、支承部にレーザー照射している55秒間では交通が無く、影響の可能性は低い。

以上から、誤差要因として影響が大きいのは、風圧によるものであると想定される。橋上からのスキャナ設置状況について、橋上を支点として均一で剛性の強い材質で吊下げていると考え、吊下げたスキャナは風圧に押されることによって、図5のように、取付け箇所を支点として「振り子」の様な動きをしながら測定している状態になると想定される。
