鉄まくらぎ分岐器の絶縁材における経年劣化に関する研究

日本貨物鉄道(株) 正会員 ○西川 寛朗
 北海学園大学 正会員 上浦 正樹
 日本貨物鉄道(株) 正会員 須賀 陽太郎

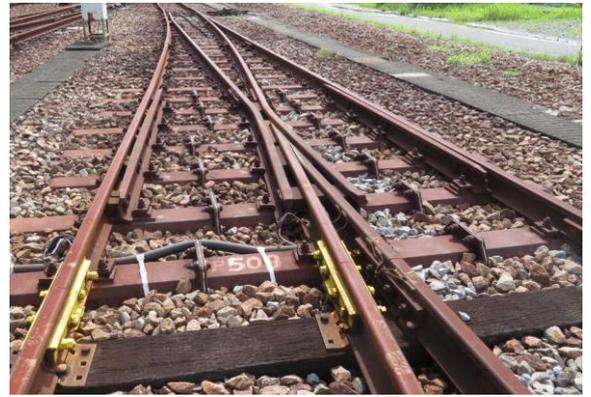
図-1 鉄まくらぎ分岐器

JR 貨物の発足時、貨物ヤードに敷設されるまくらぎは大部分が腐朽する木まくらぎであった。そこで重量が同程度で耐用年数が60年とされる鉄まくらぎに取り換える検討を進めた。このうち分岐器は絶縁箇所が多いことから開発に時間を要した。一般的な側線には50N レール8番片開き分岐器が使用されており、この種類の分岐器としてJR 貨物最初の鉄まくらぎ分岐器(T50N片8-鉄201)を設計し、1989年横浜羽沢駅に敷設した(図-1)。この分岐器には鋼橋直結軌道で採用されていたレール下絶縁の考え方を用い、バネクリップ型締結装置に導入した(48か所)。一方、ポイント部やクロッシング部では

構造上レール下絶縁が不可能なため、まくらぎ中央部に絶縁材(図-2)を挿入した(20か所)。また、通常の側線分岐器では組立クロッシングが用いられるのに対して、保守の低減を目指して本分岐器は接着クロッシングを導入した。主レールとリードレール間で間隔が狭く通常の締結装置では締結できない箇所にはT字型の抑え金具を溶接し、分岐器全体に緩みが少なくなるように工夫した。本分岐器は仕訳線内に敷設され、その累積通トン数は基準線側と分岐線側を合わせて推定2000万トンであった。

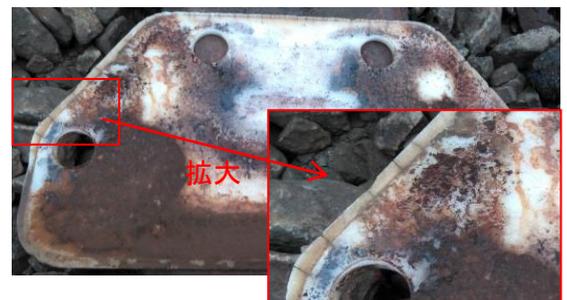
図-3 中央絶縁板

中央絶縁板とは左右のレールからの電流を絶縁するためにまくらぎ中央部に設置した絶縁材で、厚さは6mm、材質はポリエチレンである。15年経過時の外観調査では端部でバラストに接している部分のうち一部で亀裂が見られたが、絶縁板が露出している範囲に留まっており絶縁性能の低下はないと考えられた。

今回調査でも同様の傾向であり、亀裂の進行はほとんど無かった。絶縁ボルト・絶縁チューブ(図-4)では現在は締結トルクが200~250 N・mと規定されているが、敷設当時には締結トルクの規定がなく、15年経過時、今回とも締め付けの傾向がみられたが、緩みは見られず機能上問題なかった。

代表的な1枚の中央絶縁板から3か所の試験片を切り出し JIS K7113 による引張試験から引張降伏強さを求めた。新品時の試験に対して15年経過時と今回の試験とも大幅な低下がなく良好な結果が得られた。

中央絶縁板について採取状態のまま JIS K6911 により500Vでの電気抵抗を測定した。その結果は全ての試験で基準値を満たしていた。また、軌道パッドは15年経過時、今回とも採取した状態と洗浄した状態で電気抵抗を測定したところ、全て基準値を満たしていた。インシュレータの試験は軌道パッドと同様に15年経過時と今回とも採取した状態と洗浄

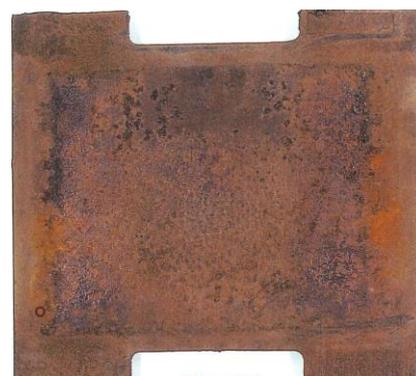
図-5 軌道パッド

軌道パッドの材質は一般的に用いられているエチレンビニールアセテートである。15年経過時、今回とも表面に茶色の付着物が(図-5)が見られ、化学分析で鉄化合物(鉄錆)と確認された。また、洗浄後のインシュレータ(図-6)は外観に傷がなく、寸法は最大2%程度の減少であった。
