既設線省力化軌道用路盤改良工法の試験施工

公益財団法人鉄道総合技術研究所 正会員 ○伊藤孝記 桃谷尚嗣 景山隆弘
東日本旅客鉄道株式会社 魚地眞道 福澤 樹 河原木遼

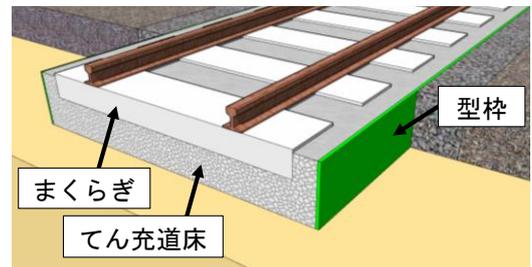
図1 既設線省力化軌道の構造

バラスト軌道の保守低減を目的として、図1に示すTC型省力化軌道（以下、省力化軌道）が開発され、初めて敷設されてから約20年が経過している。その多くは良好な軌道状態を保っているが、一部の省力化軌道では軟弱な路盤上に敷設されており、雨水の排水不良等と相まって沈下が生じ、供用後数年で修繕が必要な状態となっている¹⁾。軟弱路盤への対策として路盤改良が有効であると考えられるが、省力化軌道の施工は夜間の作業間合いで行うことから、従来の締め固めを必要とする路盤置換工法やセメント安定処理工法では、一晩あたりの施工延長が短く、施工費が非常に高くなることから実施されていなかった。

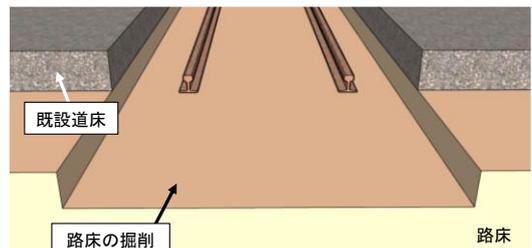
(a) まくらぎ、既設道床の撤去および路床土の掘削

事前の施工検討において、施工時間を考慮して、路盤置換え作業（図2（a）～（c））の一晩あたりの施工延長を4.65mとした（計4日間）。グラウト充填作業（図2（d））は、一晩あたりの施工延長を9.3mとした（計2日間）。

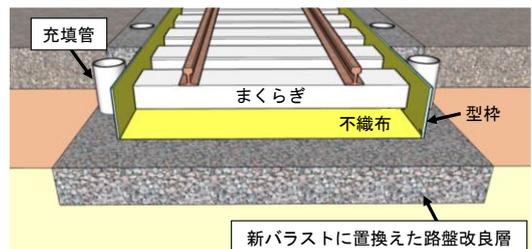
(b) 路盤改良部を新バラストに置換え

図3に試験施工の状況を示す。路盤材の置換え作業では、一時的にバラスト軌道となる状態における路盤部のバラストの沈下を極力小さくするため、改良範囲の新バラストを路盤改良厚の1/2（175mm）ごとにタンピングランマで念入りに締め固めた。

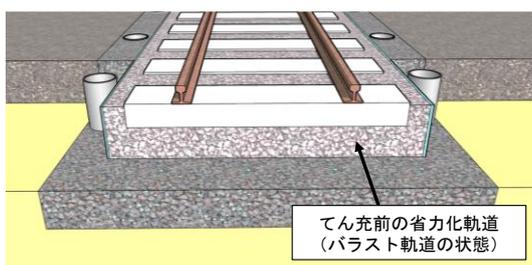
(c) 一旦、バラスト軌道を敷設

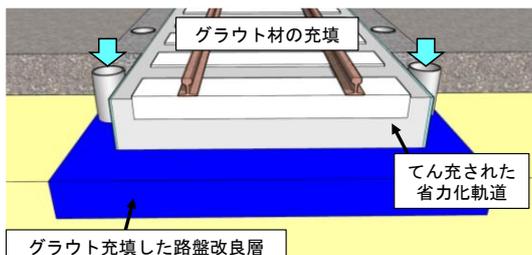
(d) 路盤改良部にグラウト材を充填
図2 グラウト充填路盤改良工法（あと充填方式）の施工手順

そこで、本研究では軟弱路盤上で新たに敷設する省力化軌道を対象に、省力化軌道の施工と同時に施工が可能で、かつ従来の路盤改良工法よりも施工効率が高いグラウト充填路盤改良工法（あと充填方式）を開発した²⁾（図2）。省力化軌道に路盤改良を適用することで路床の塑性沈下が抑制されるとともに、列車通過によって生じるてん充填道床下面の曲げ応力が低減できるため、軟弱路盤上にそのまま敷設した場合と比べて耐用年数が長くなることが期待される。

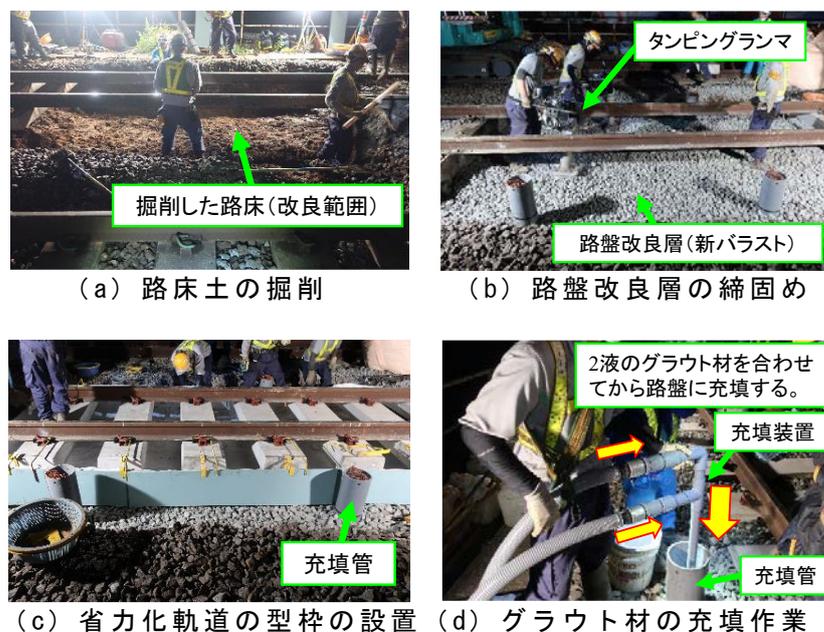
図3 試験施工の状況

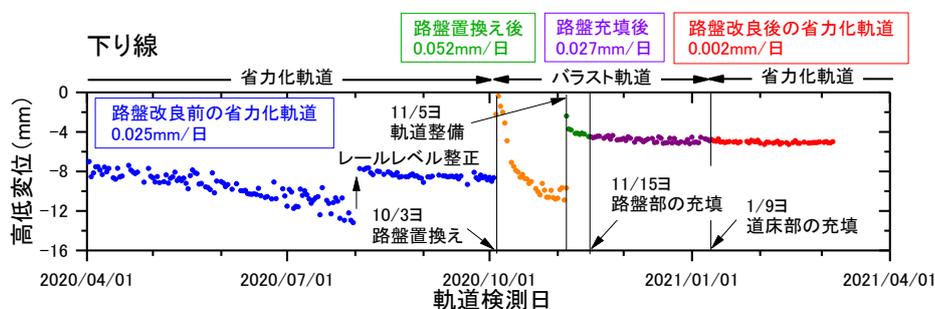
図4 高低変位進み（下り線）

図4および図5に、下り線および上り線の高低変位の経時変化を示す。

図4より、下り線の高低変位進みは、省力化軌道の路盤改良前（2019.11-2020.8の間）が0.025mm/日であった。路盤置換え後のバラスト軌道の状態（路盤充填前の6日間）が0.052mm/日、路盤充填後（路盤充填後の6日間）のバラスト軌道の状態が0.027mm/日であり、路盤充填によって高低変位進みが48%程度低減した。さらに、路盤充填後からてん充道床充填までの高低変位進みの平均値（路盤充填後から54日間）は0.005mm/日となった。

路盤改良後の省力化軌道（2021.1.9）の高低変位が-4.9mm、充填2ヶ月後で-5.0mmであり、高低変位進みは0.002mm/日程度と検証期間が短いものの、高低変位進みが路盤改良前の1/10以下に改善した。

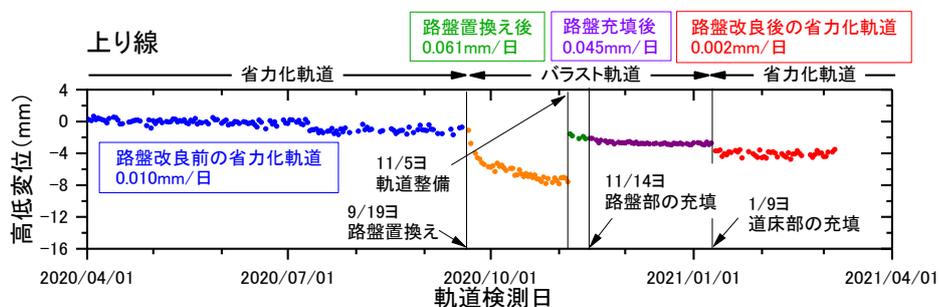
図5 高低変位進み（上り線）

図5より、上り線の高低変位進みは、省力化軌道の路盤改良前が0.010mm/日（2020.4-2020.9の間）であった。路盤置換え後のバラスト軌道の状態（路盤充填前から9日間）が0.061mm/日、路盤充填後（路盤充填後から9日間）のバラスト軌道の状態が0.045mm/日であり、路盤充填によって高低変位進みが26%程度低減した。さらに、路盤充填後からてん充道床充填までの高低変位進みの平均値は0.007mm/日となった。

路盤改良後の省力化軌道（2021.1.9）の高低変位が-3.7mm、充填2ヶ月後で-3.8mmであり、下り線と同様に、高低変位進みは0.002mm/日程度と検証期間が短いものの、高低変位進みが路盤改良前の1/5以下に改善した。上り線の高低変位進みは、元々下り線よりも小さかったことから、下り線の方が路盤改良後の改善率としては高い結果となった。
