次世代社会インフラ用ロボットを活用した鉄道トンネル特別全般検査  
ー 三菱インフラモニタリングシステムMMSD II ー

小田急電鉄(株) 正会員 ○伊藤 正樹  
小田急電鉄(株) 新谷 良平  
三菱電機(株) 柚山 武郎

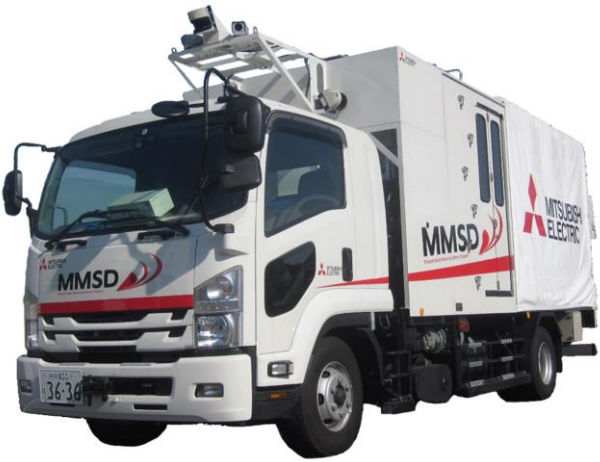
写真1. MMSD II 計測車両

MMSD II は、三菱電機株式会社で開発した計測システム（写真1）である。軌陸車に8K高解像度ラインカメラと高密度レーザを搭載し、軌道を走行しながら計測することで、高精細な8Kカメラ画像と正確な位置情報を持った三次元点群データを取得できる。これらの計測データを表1に示すソフトウェアで解析することにより、トンネルの劣化や変状を詳細に把握することができる。また、照明を搭載しているため別途照明器具を必要とせず、回送走行速度が25km/h、計測走行速度が15km/hであることから短い時間で現地への移動と計測が可能となる。

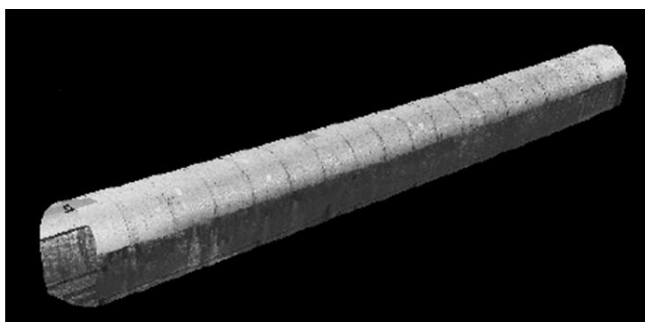
図2. 三次元点群データ

(3)内空断面測定 図2に示す三次元点群データを取得したことにより、連続的な内空断面測定結果を得ることができた。その結果、全周にわたる建築限界支障の有無を把握することができた。
