新幹線 PC まくらぎの検査手法の検討

東海旅客鉄道株式会社 正会員 ○渡邊 陵斗
 同上 正会員 曾田 祥信
 公益財団法人鉄道総合技術研究所 正会員 渡辺 勉
 同上 正会員 松岡 弘大

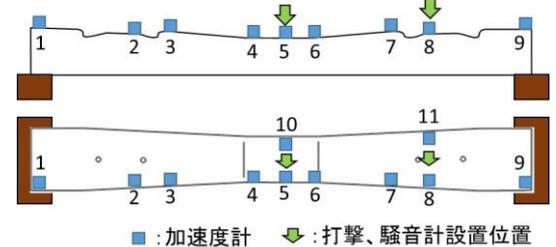
図-1 打撃、騒音計、加速度計設置位置

測定は図-1 に示すように、騒音計 2 箇所、加速度計を 11 箇所を設置し、PC まくらぎの上面のレール位置および中央部をハンマーで打撃して行った。

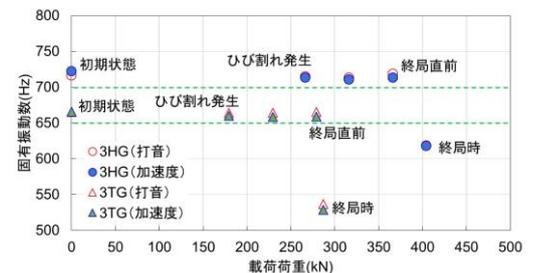
図-2 室内試験結果

室内試験結果の一例として 3TG、3HG まくらぎの固有振動数と載荷荷重のグラフを図-2 に示す。ここに示す固有振動数は 3 次の振動モードの値である。打音については中央部の騒音計、加速度はすべての加速度計から出力された結果から求めている。

ひび割れ発生から終局直前までは、除荷時にプレストレスによりひび割れが閉口したため（図-3）、固有振動数は 3TG まくらぎは約 660Hz、3HG まくらぎは約 710Hz となり、初期状態とほぼ同じ値となった。終局時は残留ひび割れによる開口が生じ（図-4）、

固有振動数が 3TG まくらぎで約 130Hz, 3HG まくらぎで約 100Hz 低下した. その他の PC まくらぎの初期状態から終局直前までの固有振動数は, 3T, 4T まくらぎは約 660Hz, 3H, 4H まくらぎは約 710Hz, 終局時は 3T, 4T まくらぎは約 60Hz, 3H, 4H まくらぎは約 80Hz 低下した. PC まくらぎの種別に依らず, 打音と加速度の固有振動数は概ね一致した.

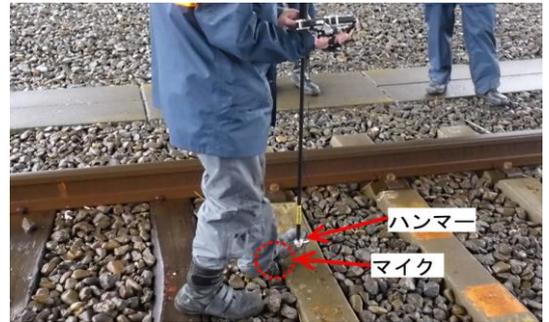
図-5 現地打音試験

試験は東海道新幹線の保守基地内で行った. 図-5 に示すように打音を検知するマイクをまくらぎ近傍に設置し, ハンマーにより PC まくらぎ上面の中央部を 3 回打撃した. 対象とした PC まくらぎは 3H, 3HG, 3Ta, 3Tc, 4Ta, 4Ts の 6 種類である.

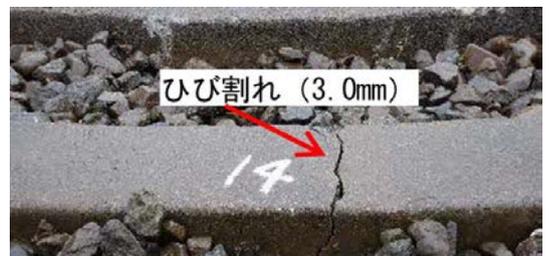
図-6 ひび割れ 3.0mm

次に, 目視により変状を確認された PC まくらぎの打音試験結果を表-3 に示す. ひび割れの場合は, 室内試験で得られたほどの固有振動数の低下は生じなかったが, ひび割れの幅や範囲の違い(図-6)によって固有振動数に違いが認められた. また, 後埋めモルタルについては(図-7), それぞれ健全な状態のまくらぎと比較すると固有振動数の変化は些少であった.

まくらぎ種別	目視により確認した変状	固有振動数 (Hz)
4Ts	ひび割れ・上面 幅 0.5mm	674
	ひび割れ・上面 幅 3.0mm	634
	ひび割れ・上面から下面まで 幅 1.0mm	631
4Ta	後埋めモルタル剥離	679
3Ta	後埋めモルタル欠落・PC 鋼棒露出	641
