## 衛星画像を用いた斜面・溪流調査手法の効率化・高度化

東海旅客鉄道株式会社 正会員 ○水谷 真基

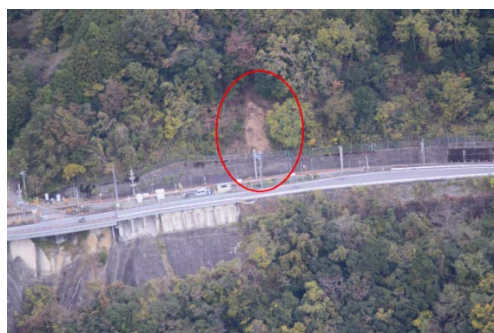
図-1 ヘリコプターによる斜面調査

当社管内在来線では、例えば「令和2年7月豪雨」により発生した高山本線および飯田線災害のように土砂流入による災害が頻繁に発生している。これら鉄道沿線から線路への土砂流入に対して、斜面や溪流における環境変化を広域的に調査や監視することは、鉄道の安全安定輸送の確保により一層必要である。そのため、在来線ではヘリコプターを用いて、上空から目視を中心とした広域的な斜面調査を定期的に行っている（以下、従来調査、図-1）。しかし、広範囲を目視にて調査するには労力やヘリコプターを運用するコスト、そして技術者の確保など、様々な課題がある。そこで、衛星画像を用いた効率的かつ高度な広域調査手法について検討をしたので、その内容について報告する。

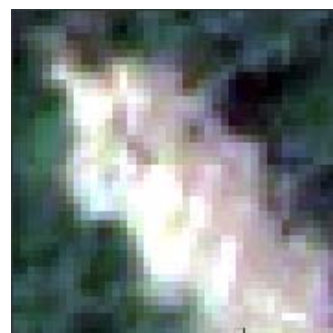
図-2 テンプレート画像

衛星画像を用いた斜面調査にあたりテンプレートマッチング手法を活用した。テンプレートマッチングとは、特定のパターンを持つテンプレート画像（図-2）を用意し、取得した衛星画像と照らし合わせることで、テンプレート画像とパターンが合致する箇所を自動で抽出する手法である。斜面に発生する崩壊地は方向性や大きさなど多様な形態があるが、崩壊地の源頭部の多くは馬蹄形を形成する。そこで、馬蹄形の斜面崩壊画像をテンプレートとして用意し、衛星画像上で形を照会することで崩壊地を抽出した<sup>1)</sup>。

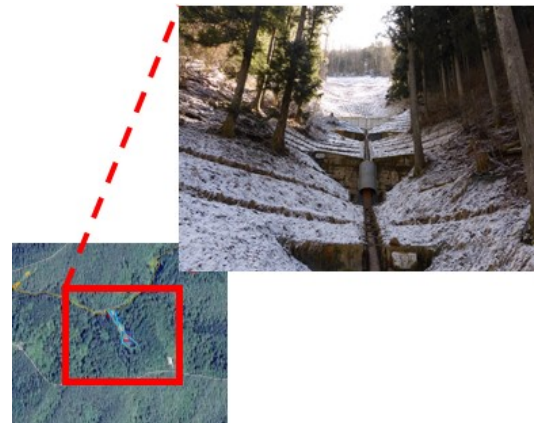
図-5 衛星画像にて判読した箇所

従来調査ではヘリコプター飛行の都合上、上空での 1 箇所あたりの調査時間に限りがある。一方で、衛星画像を用いることにより調査時間の制約が小さくなり、より広範囲を効率的に調査が可能となる。そのため、テンプレートマッチング手法による自動抽出および目視判読により、従来調査にて抽出した以外の崩壊地を抽出できた。衛星画像でのみ抽出できた崩壊地は、従来調査と比較し線区 A で 1.7～1.8 倍、線区 B で 1.2～1.6 倍であった。また、衛星画像により崩壊地を抽出した 4 箇所について現地を調査したところ、4 箇所全てについて斜面崩壊後の対策として谷留め工が新設、もしくは建設中であることを確認した (図-5)。これらの結果からも、衛星画像を用いることで、これまでの調査と比較し広範囲を漏らすことなく調査可能となる。
