河川橋脚の洗掘検査に関する取り組み

南海電気鉄道株式会社 正会員 ○坂口佳隆 窪田勇輝 塩見拓也
株式会社シーエス・インスペクター 正会員 吉田育央 福本哲也

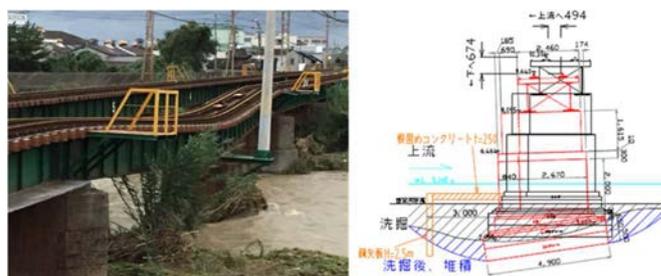
当社は、大阪の難波を起点として和歌山市および関西空港、世界遺産の高野山などを結ぶ線路（延長約154.8km）を有しており、沿線には都市部および海岸部、山間部と多種多様な環境が存在する。近年、台風や豪雨が頻発しており、当社においては2017年の台風21号の影響により、図-1のように南海本線男里川橋梁にて下り線P5橋脚部が洗掘により傾斜し、それに伴い線路が陥没・曲損するという災害が発生した。2019年6月にすべての復旧工事を完了しているが、この災害を契機に、河川橋脚の洗掘検査方法について見直しを実施し、詳細検査として衝撃振動試験及び深淺測量を4年に1回の周期で実施することとなった。対象となるのは全18橋梁（106橋脚）であり、2019年度より実施し、2020年度末の時点で8橋梁（72橋脚）の検査が完了した。本論文では、河川橋脚の洗掘検査に関する検査方法および検査結果、今後の課題について報告する。

(a) 状況写真 (b) 橋脚断面図
図-1 被災の状況

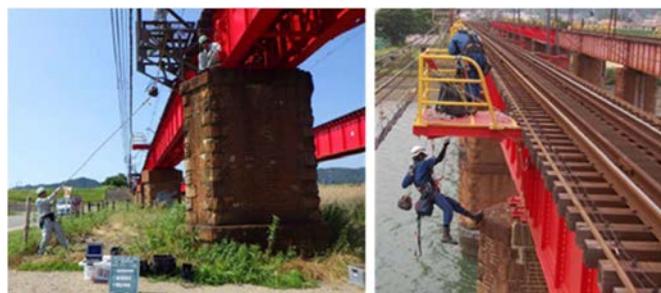
本試験法は、健全度を直接目で確かめることが難しい橋脚の基礎等に対して、支持力性能や部材の健全度が悪化すると対象構造物の固有振動数が低下することに着目し、この値を指標として定量的に健全度の判定を行う非破壊検査法である。具体的には、図-2のように重錘で橋脚を打撃してその応答波形から固有振動数を求め、式(1)、表-1により健全度を判定する。¹⁾

(a) 地上部 (b) 水中部
図-2 衝撃振動試験の状況

衝撃振動試験は周期的ではないものの過去にも（一部の橋梁では今回初めて）実施しており、今回の結果は、前述の方法で健全度を判定するとともに、前回のデータとも比較を行った。前回からの固有振動数の変化の割合を10%未満、10%以上20%未満、20%以上に分類した結果、69橋脚の内、10%未満：66橋脚、10%以上20%未満：3橋脚、20%以上：0橋脚となった。10%未満の橋脚については、測定誤差等によるもので健全度低下の可能性は低いものと考えている。また、10%以上20%未満の橋脚については、同時期に実施している深浅測量の結果も参照のうえ、詳細の把握が必要であると考えている。なお、今回初めて衝撃振動試験を実施した橋脚の固有振動数は、次回以降の検査時に初期データとして活用する予定である。

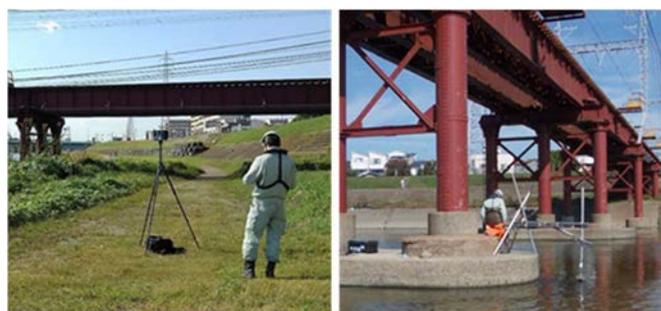
従来は潜水夫による目視や橋脚上から錘を垂らす方法により河床位置を測定していたが、結果にばらつきが見られることから、より正確に下部工の状態や洗掘の進行性を把握すべく3次元測量を実施することとした。また、3次元測量の技術は日々進歩しているため、その時代にあったものを導入することとしており、2019、2020年度は、図-3のように3Dレーザースキャナ（地上部）と3Dマルチビームスキャニングソナー（水中部）を用いた方法で実施した。

(a) 地上部 (b) 水中部
図-3 深淺測量の状況

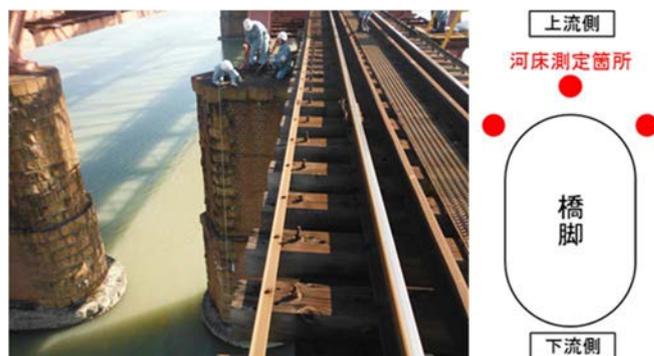
従来は、図-4のように橋脚上から錘を垂らす方法で橋脚付近の3箇所で河床から橋脚天端までの高さを測定していたが、今回は3次元測量により河床状況を広範囲で把握することが可能となり、結果は、図-5、図-6のようにコンター図および断面図、点群データ等で管理している。図-6の点群データからは、通常全般検査では把握することの難しい、橋脚基礎のコンクリート剥離の可能性についても把握することができた。また、得られたデータから根入比を算出して、洗掘を受けやすい橋梁を抽出するための採点表²⁾（以下「洗掘採点表」という）に反映することとしており、通常全般検査の結果とともに橋梁の維持管理に活用している。

(a) 従来の深浅測量の状況 (b) 測定箇所
図-4 従来の深浅測量

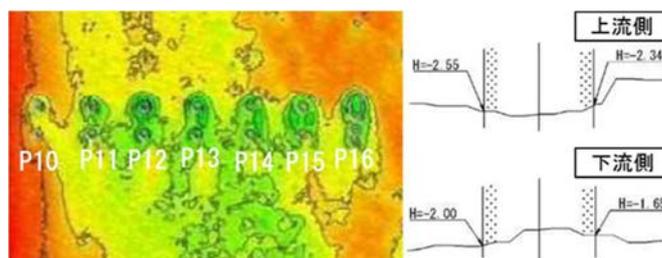
(a) コンター図 (b) 断面図
図-5 深浅測量の結果

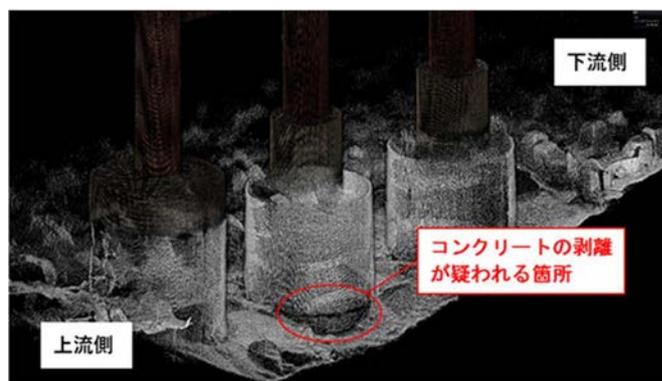
図-6 深浅測量の結果（点群データ）
