ワーレントラス橋の撤去の実績

鹿島建設(株) 正会員 中村元郎 ○渡部貴裕 大塚達也 黒澤 弦

石狩川水系幾春別川上流の北海道三笠市に位置する桂沢橋(写真-1)は、下流の桂沢ダムの嵩上げにより水没するため撤去する必要があった。本稿では、ダム湖内のワーレントラス橋の撤去について報告する。

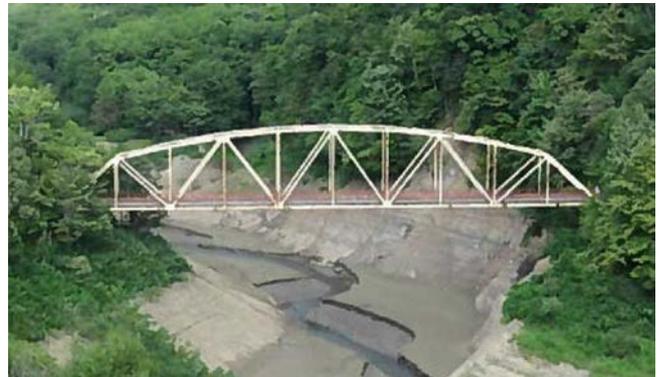
写真-1 桂沢橋(下流側より撮影)

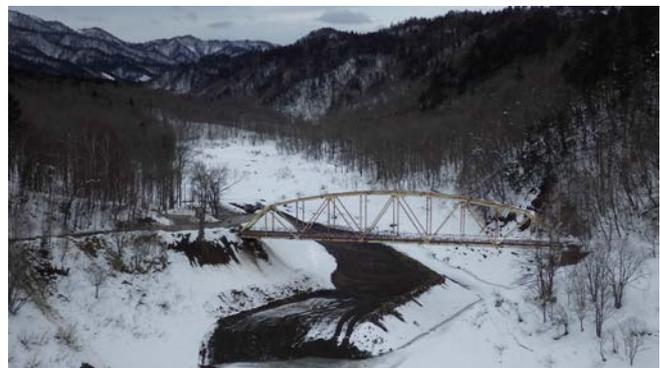
写真-2 桂沢橋(下部盛土後)

一方で、現在進めている地滑り対策工事で橋梁下部の一部を盛土することとなり(写真-2)、クローラクレーンを橋梁下部に配置することが可能となった。そのため、工期や施工性、安全性などから判断して、仮設構台で橋梁を下から支持するベント工法による撤去に変更した。

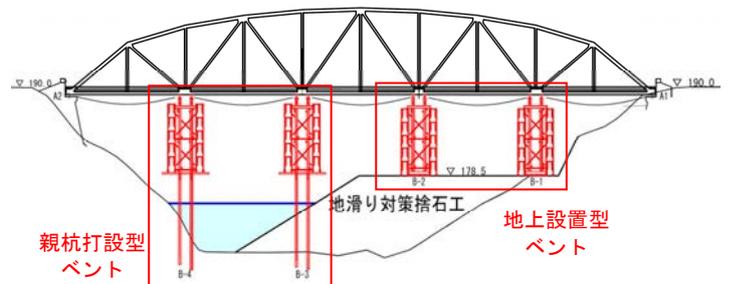
図-1 ベント工法概要図

ベントは河道部に親杭打設型ベント、盛土部に地上設置型ベントの2種類で合計4本設置した(図-1)。地上設置型ベントは盛土後に耐荷重が確認できるが、親杭打設型ベントの施工位置の岩盤は、ボーリングデータから岩盤種別を推定するとCL級岩盤であったものの、既存のボーリングデータは施工場所から150m程度離れているため(図-2)、実際の親杭打設位置では地盤条件が異なっている可能性があった。そのため、岩盤の状況によって、耐荷重が得られない、もしくは通常のパイプロハンマでは打設できないことなどが懸念された。

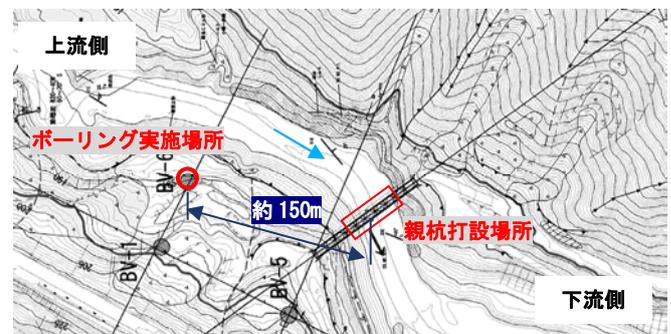
図-2 ボーリング実施場所と施工場所

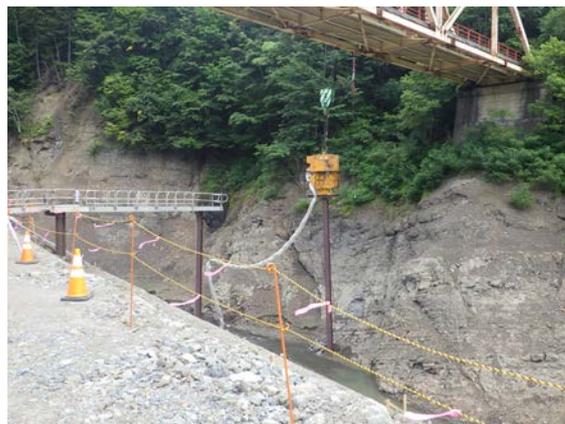
親杭の打設には、岩盤が堅固であることを想定してCM級岩盤でも実績のある特殊バイブロハンマ(最大起振力163.2t)を選定した(写真-3)。しかし、特殊油圧バイブロハンマでも打設できないほどの堅固な岩盤であったために、チャック部の鋼材が破断し、親杭を打設することができなかった。

写真-3 特殊バイブロハンマの施工状況

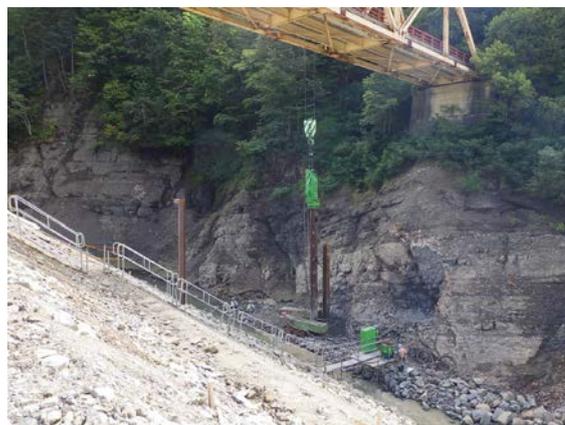
そこで、ダウンザホールハンマによる打設に切り替えた(写真-4)。ダウンザホールハンマは、水中の施工に不向きであったが、時期的に水深が30cm程度と浅く、瀬替えにより気中施工が可能であったことから採用した。

写真-4 ダウンザホールハンマの施工状況

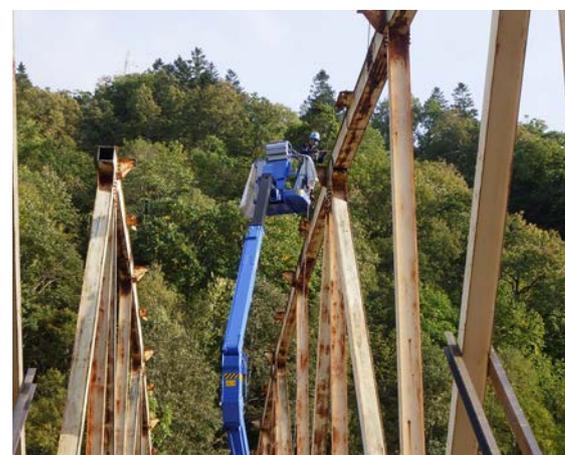
写真-5 アーチ上部のトラス撤去状況

施工時には、ジャッキアップによりトラス部材がほぼ無応力化する(図-3)ことに着目し、床版を残したまま高所作業車で撤去する施工計画とした。ベント上のジャッキに軸力計をセットし、算出されたジャッキアップ荷重を載荷して、上弦材および垂直材、斜材および垂直材、床版の順番で撤去を行った。その結果、撤去部材が跳ねるなどの事象を起こすことなく安全に作業を完了することができた(写真-5)。

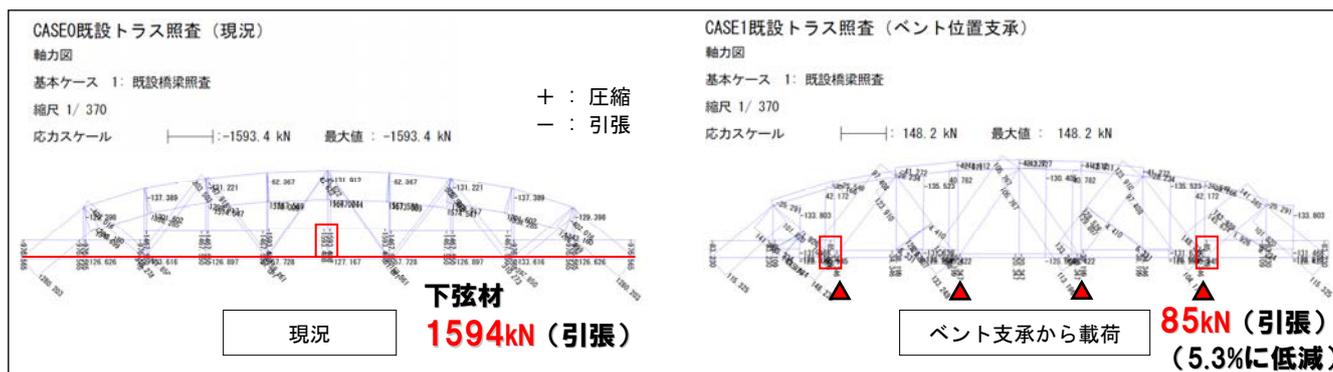
図-3 トラスに発生する最大軸力

鋼材撤去時に、トラスに残留応力が生じないようにするために、トラス構造で計算し、各ベントに偏荷重が生じない上で必要なベント反力を算出した。応力・変位が大きくなりたくないトラスの切断順序をトライアルで詳細に定めて、荷重・応力を計算することで、施工ステップごとに必要となるベントの反力を決定した。
