汚染土処理における遮水シートの品質管理事例

前田建設工業(株) 正会員 久保田 薫
前田建設工業(株) 正会員 ○日比野 友裕

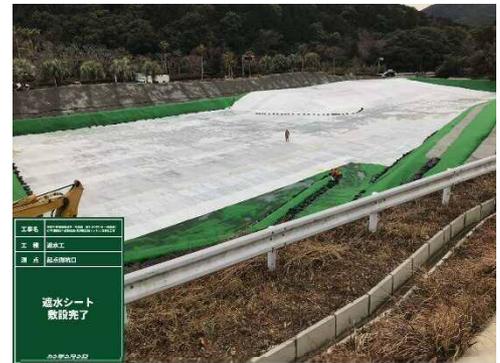
写真-1 汚染土処理場全景

本工事は伊勢志摩地域の観光リゾート拠点との連絡を強化する道路を整備する一環として、伊勢市磯部町恵利原～五知にトンネルを新設し、大きく湾曲し線形が悪い箇所や狭小部がある現国道167号のバイパス化による幹線道路機能強化を目的としている。本トンネルの掘削には、事前調査結果から自然由来の重金属が含まれている事が判明していたことから、隣接場所における汚染土の埋め立て処分場の整備工事も含まれている。処分場(写真-1)は遮水シートにより汚染土を封じ込む構造になっているが、付近には二級河川と農業用水が流れており、遮水シートの確実な施工、汚染水の流出防止が求められていた。

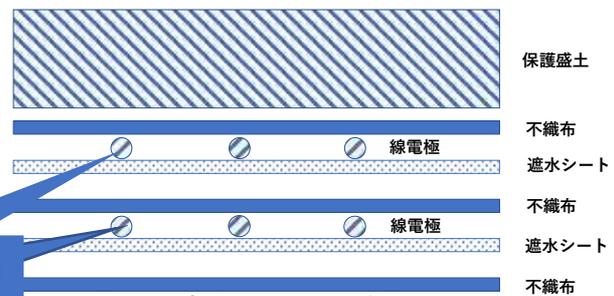
図-1 遮水シート構造図

掘削により、箱状に整形した約 5,300 m²の土地に遮水シートと不織布を、五層構造(不織布・遮水シート・不織布・遮水シート・不織布)(図-1)で敷設し、約 43,000 m³の要対策土を盛土する計画であった。遮水シートの施工性・品質確保を目的として、主に下記項目を検討した。

漏水検知システム用
電極

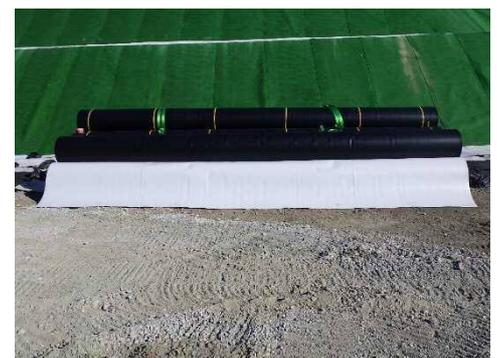
写真-2 高弾性遮水シート

【一般部】：高弾性・幅広・表面白色シートの採用(写真-2)

- ・材質が高密度ポリエチレンである高弾性シートを採用することで、接合部強度の向上を図った。
- ・シート幅 7.0mの通常より大きい遮水シートを採用することで従来の遮水シートより溶着箇所を少なくし効率化と施工不良リスクの減少を図った。
- ・シート表面を白色に加工することで、破損を見つけやすくし、さらに直射日光での表面温度の上昇を防ぎ、伸縮などの破損原因の排除を図った。

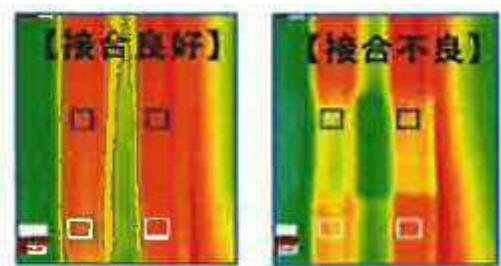
写真-2 熱画像検査モニター表示

遮水シートの溶着部分すべてに熱画像検査を実施した。

熱画像検査は、自走式熱溶着機により、遮水シートを溶着する際、同時に熱赤外線画像装置(サーモカメラ)でシー

トの表面温度を撮影し、リアルタイムに溶着不良の有無を検査することができる手法である。これにより施工不良箇所を即座に発見し、補修を行うことができる。また、タブレット端末にデータを記録することもできる（図-3）。

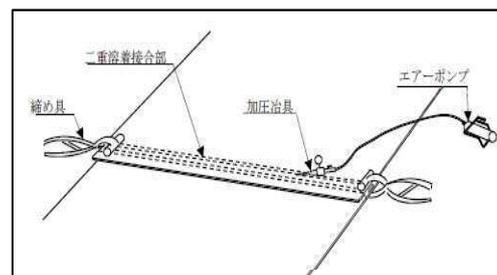
図-4 加圧検査

溶着完了後の最終確認として、二重溶着接合部を加圧し漏気の有無を調べる加圧試験(図-4)を実施した。加圧治具を使用して、0.15MPaを30秒保持し、圧力による遮水シートの伸びを考慮し、0.12MPaまでの圧力低下を合格とした。加圧試験で圧力低下が生じた場合には、熱画像検査データを基に漏気箇所の特定、補修の実施や溶着の温度、速度等の設定の見直しを行うこととした。

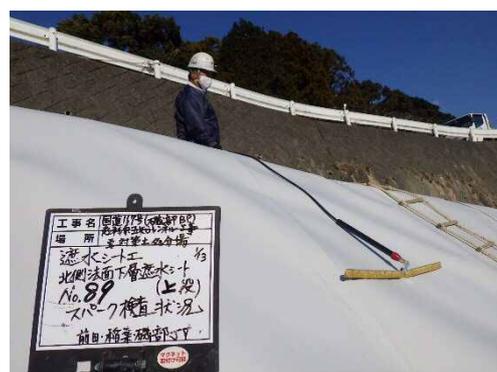
写真-3 法面部のスパーク検査

前述した熱画像検査・加圧検査は溶着箇所のみに対して行い、他の部分における破損の検査はスパーク検査にて実施した。スパーク検査とは、遮水シートの下に敷設した導電性不織布にマイナス極であるラバーマットを挟み、検査する遮水シートの表面をプラス極の真鍮ブラシでなでことで破損箇所に電気が流れ、0.5mmの孔まで検知可能である検査である。凹凸がある場所でも検査ができ、真鍮ブラシの柄を延長することで、法面部の検査も可能である。

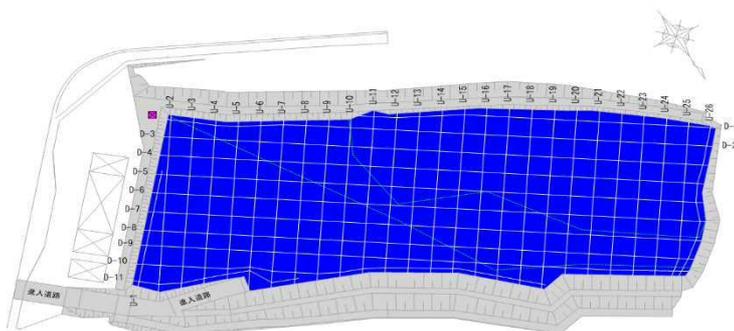
図-5 電極敷設図

施工完了時の最終確認と遮水シートの保護盛土施工中や、汚染土の搬入中は漏水検知システムを稼働させた。漏水検知システムとは、線電極を図-5のように遮水シートの上に交差するように配置し、漏洩電流が多い場所を見つけることによって損傷位置を特定する手法である。処分場を一度に全範囲、高頻度で測定可能であることから、破損箇所の長期間放置を防ぐことができる。図-5は施工完了後に取得したデータで、どこにも破損が見られないため青で塗りつぶされている。破損があれば、その箇所が赤色で表示される。なお、電流値が比較的高い場所が漏水検知システムで判明した場合は、泥水等の不純物を含んだ電気伝導率が高い水を、特定した周辺に散布する。それにより電流値がさらに上昇すれば遮水シートが破損していると判断する。
