河川改修に伴うウマノズクサ保全方法の検討

株式会社国土開発センター環境 1 部 正会員 ○中村眞帆, 田屋祐樹, 前正人
国土交通省北陸地方整備局金沢河川国道事務所調査第一課 谷茂行

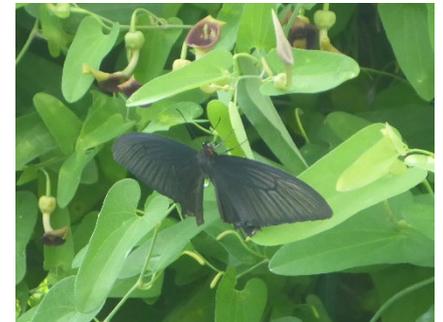
図 1 ウマノズクサとジャコウアゲハ

石川県小松市を流れる一級河川梯川では、洪水時の流下能力を向上させるため、引堤等の河川改修を進めている。今後の改修予定区間には重要な植物であるウマノズクサ(*Aristolochia debilis* Siebold et Zucc.)が分布しており、改修に伴い消失が避けられないため、保全対策の検討が必要となっている。ウマノズクサは、多年生のつる性草本で初夏に紫色の花を咲かせ(図1)、ジャコウアゲハが食草として利用するため、地域住民に親しまれている。石川県内では、草地の管理放棄等で生育適地が減少したことにより絶滅が懸念されており、いしかわレッドデータブック 2020 で絶滅危惧Ⅱ類に指定されている。

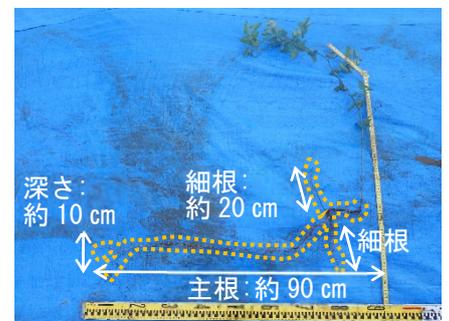
図 2 ウマノズクサ根系

仮植の対象は、先行して工事着手する堤防法面に生育するウマノズクサ 18 個体とした。仮植先は、生育地周辺の堤防法面を選定した。根系調査の結果、主根は水域側に伸びており、深さ約 10 cm、長さ約 90 cmで、水分の吸収を行う細根は最も長い箇所約 20 cmであった(図 2)。植物は細根にある根毛が水を吸っており、主根はその根毛を水のある箇所に届ける役割を果たしている。通常、樹木の移植では、根本に新たな根毛ができるよう根回しを行う。今回、根回しを行わずに、細根を含む最小限の表土を油圧ショベルのバケットにより掘り取る方法を採用した(図 3)。掘り取った個体と土壌は、根を含めた土壌を可能な限り全て仮植でき、かつ、元の生育地へ戻す際の労力を軽減するため、ふるし

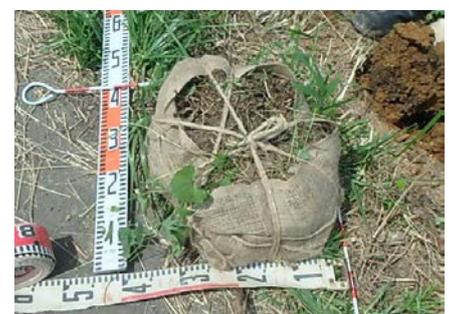
図 4 仮植個体(麻ふろしきで包んだ状態)

きで包んだ(図4)。仮植後1~2年で元の生育地に戻すことを想定し、生分解性の素材である麻ふろしきを用いた。仮植先の堤防法面を深さ50cm掘り、麻ふろしきごと植え付けた。仮植は令和元年7月上旬に行った。

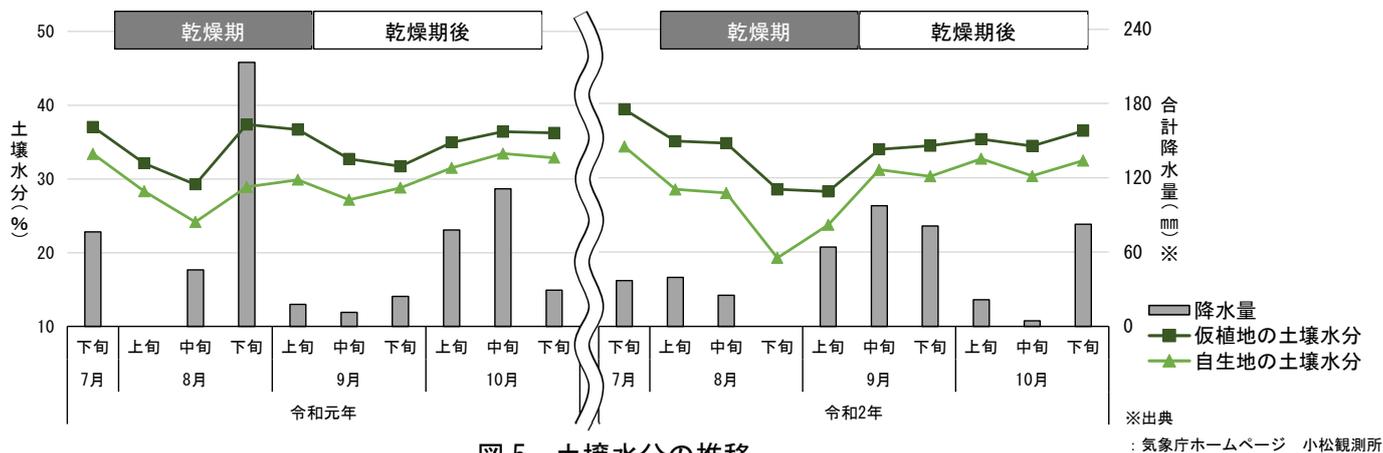
土壌水分は降水量と連動する傾向を示し、8月に低くなり(図5)乾燥状態になることが確認できた。仮植先の土壌水分は自生地の土壌水分を下回ることにはなかった。健全度は全仮植個体の内、健全度3である個体が仮植1年目(R2.10月)では約80%、仮植2年目(R3.10月)では約65%であり(図6)、2/3の個体が生育を維持していることを確認した。

根回しせずに細根を含む表土を掘り取る方法で仮植を行った結果、2年目も2/3の個体が生育を維持しており、今回実施した仮植法はウマノスズクサの生育の維持に対して一定の効果が認められた。健全度の低い時期は土壌水分が低下している時期と概ね重なっていることから、仮植個体の健全度は土壌水分と深い関係があると考えられる。そのため、他の生育地に仮植法を適用する際は、仮植先の土壌水分に関して十分な留意を必要とすることが確認できた。
