橋梁下での火災に対するワッフル型 UFC 床版の受熱温度評価

大阪工業大学大学院 学生会員 ○村川友則
 大阪工業大学大学院 学生会員 高橋佑介
 大阪工業大学 正会員 大山 理
 大阪工業大学 正会員 今川雄亮

阪神高速道路(株) 正会員 小坂 崇
 阪神高速道路(株) 正会員 河野晴彦
 阪神高速道路(株) 正会員 松井章能
 阪神高速道路(株) 正会員 濱崎浩太

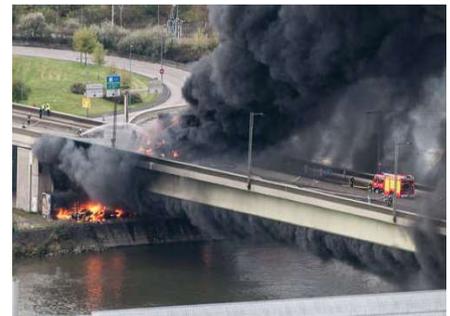
写真-1 橋梁火災事例¹⁾

近年、車両事故や失火など様々な要因により橋梁の火災事例が報告されている(写真-1)¹⁾。しかし、的確な診断手法の確立に至っていないなど様々な問題点がある。その課題を解決するため、鎮火後の診断補修に関するマニュアル²⁾が提案されているが、すべての構造材料および部材の熱影響を網羅しているわけではない。そのため、橋梁に対する各部材および構造形式に対して熱影響を明らかにしていく必要がある。

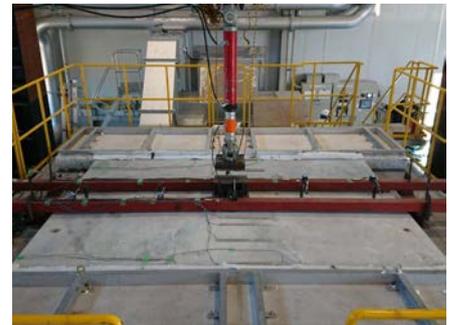
写真-2 供試体設置状況

本試験は、本学が所有するガスバーナーを熱源とした大型水平加熱炉を用いて実施した。供試体寸法を図-1および図-2に示す。支点条件は両端250mmの面支点とした。温度計測は図-1に示すとおり、床版中央から東側および西側の2カ所で実施し、計測箇所は図-2のとおり、リブ、スラブならびにPC鋼材で計7カ所とした。本試験で用いた火災温度-時間曲線は、Eurocode³⁾に規定されている外部火災曲線を適用した。加熱範囲は床版中央から両側1.5mであり、加熱面は床版下面とし、加熱時間は火災事例を参考に60分間とした。また、試験結果との比較に汎用ソフトであるSOFiSTiKを用いた熱伝導解析を実施した。その際、放射熱が受熱面に到達する割合を示した形態係数は形状が類似しているデッキプレートの形態係数を参考に決定した⁴⁾。供試体の設置状況を写真-2に示す。

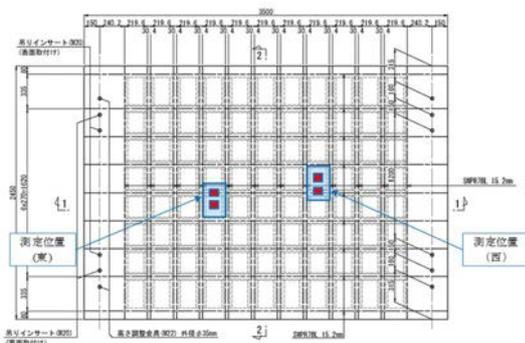
図-1 供試体平面(単位: mm)

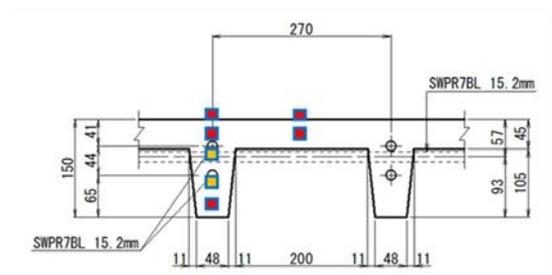
図-2 供試体断面および温度計測位置(単位: mm)

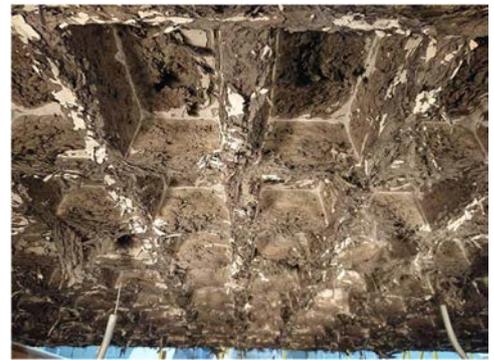
写真-3 加熱による床版下面の変状

試験終了後、床版下面を確認したところ、写真-3のように、爆裂によりリブ下面が最大で3cm程度剥離していた。また、爆裂性状としては層状に水平ひび割れが生じ、鋼繊維が剥落を防止している箇所が見られた。なお、加熱中および加熱後も床版は、自重に対して形状を保持しており、クレーンによって吊り移動し撤去することが可能な状態であった。

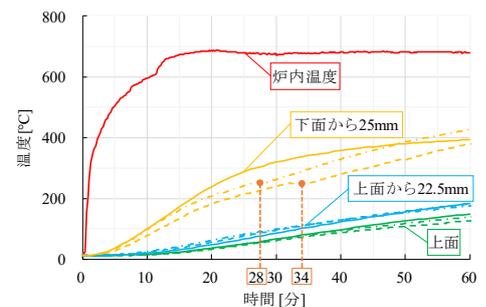
図-4 実験値と解析値 (リブ)

実験で得られた受熱温度と解析値を図-4～図-6に示す。ここで、同図中の実線は解析値、破線は東側の実験値、一点鎖線は西側の実験値を示す。

図-4より、リブ上面および上面から22.5mmの解析値は実験値と概ね同様の傾向を示した。しかし、下面から25mmでは、加熱開始から50分経過後まで解析値が実験値を上回る結果となった。さらに、下面から25mmにおいて、東側で34分ごろ、西側で28分ごろに温度上昇勾配が変化していることが確認された。これは、爆裂の進行が起因していると考えられる。

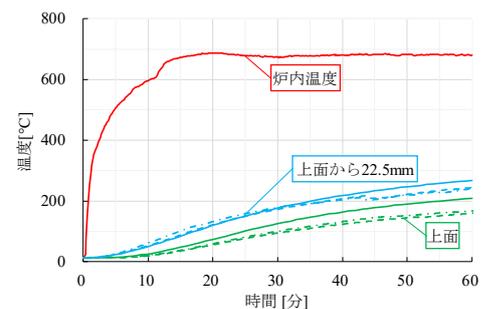
図-5 実験値と解析値 (スラブ)

図-5より、上面から22.5mmでは、解析値と実験値がほぼ同様の傾向を示したが、スラブ上面では解析値が実験値を上回る傾向を示した。

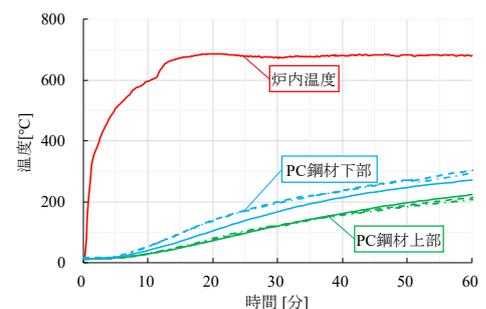
図-6 実験値と解析値 (PC鋼材)

図-6より、PC鋼材上部では解析値と実験値が概ね同様の傾向を示したが、下面では、爆裂による断面欠損が原因で実験値が解析値を上回った。

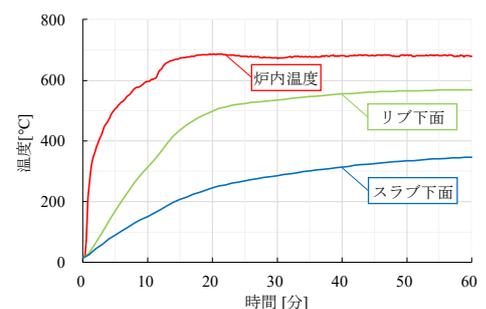
図-7 解析値 (受熱面)

各測点での解析値と実験値を比較した結果、解析の妥当性が概ね検証されたため、図-7に受熱面の熱伝導解析結果を示す。この結果より、爆裂が発生した加熱開始から5分経過後の受熱温度が150～200℃程度であり、温度上昇勾配が最低でも15℃/minと急激な勾配であることがわかった。
