## 合成開口レーダのリフレクターによる位相安定性の検討

国際航業株式会社 正会員 佐藤渉 非会員 本田謙一, 引地慶多, 佐藤匠  
鹿島建設(株) 正会員 川野健一, 永谷英基

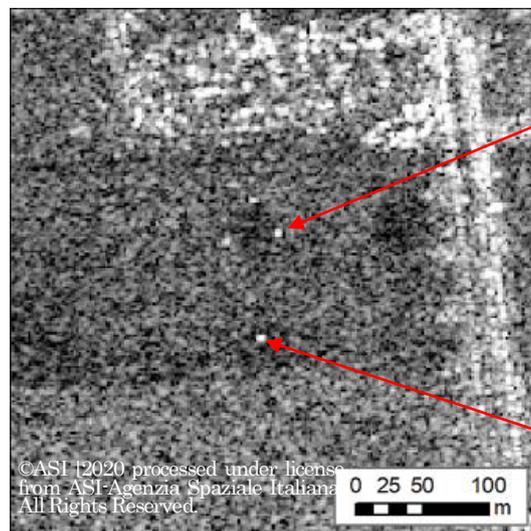
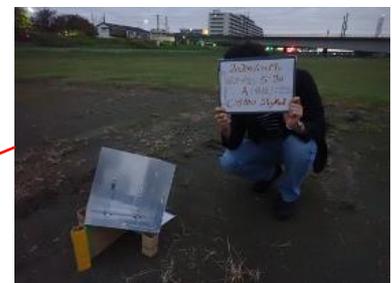
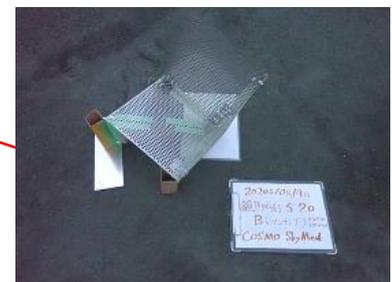
図1 リフレクター形状の検討

リフレクターは長期間固定するために, 雨や風の影響を軽減することが求められる. そこで, 穴の無い鉄板と穴あきのステンレス板から同形状のリフレクターを作成し, 反射強度の差を検討した(図 1). 検討の結果, 穴あきステンレス板でも反射強度に差は見られなかったため, 穴あきステンレス板を用いた一辺 30 cm の四角三面リフレクターを採用した.

COSMO-SkyMed10/14

AM5:20 観測画像

穴なし鉄板

穴あきステンレス板

今回対象とする Xband SAR である COSMO-SkyMed のためのリフレクターは伊藤ら(2008)<sup>5)</sup>を参考にして一辺 30 cm の四角三面リフレクターとした.

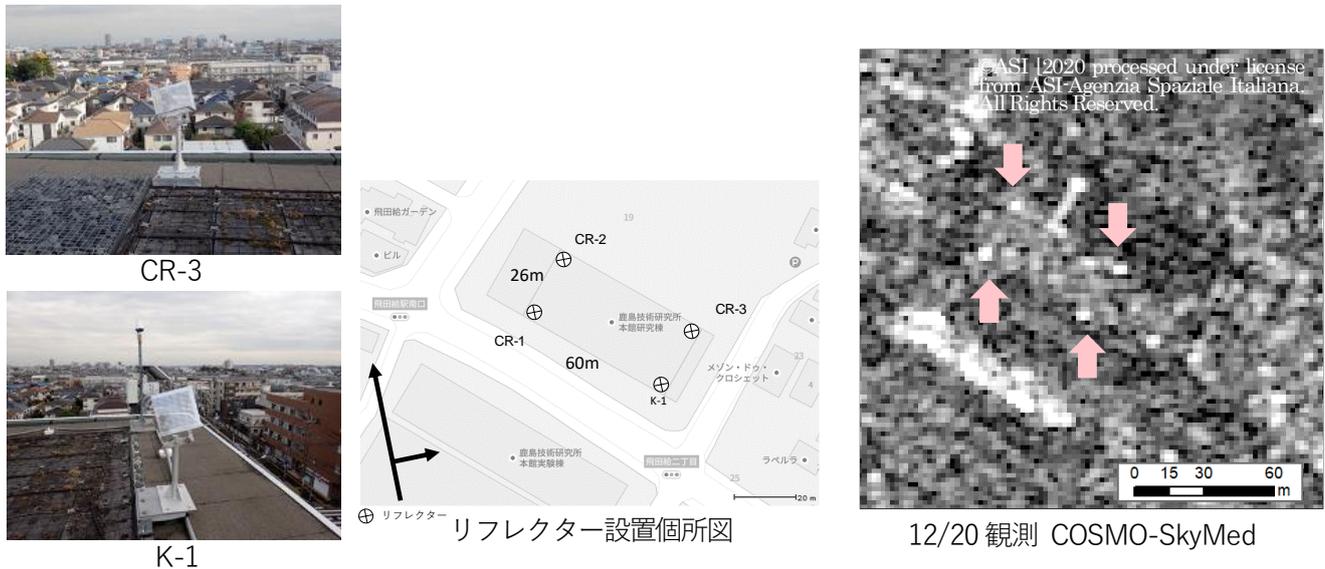
図2 リフレクターの設置と観測結果

作成したリフレクターを 5 階建て鉄筋造建物の屋上 4 隅に固定し, 月に 1 回の頻度で COSMO-SkyMed で観測を行った. 設置後, 現在までに 12 月~2 月の 3 カ月のデータが得られた. 衛星画像からは, 屋上の 4 隅で強い反射強度が得られており, 良好なデータが得られた.

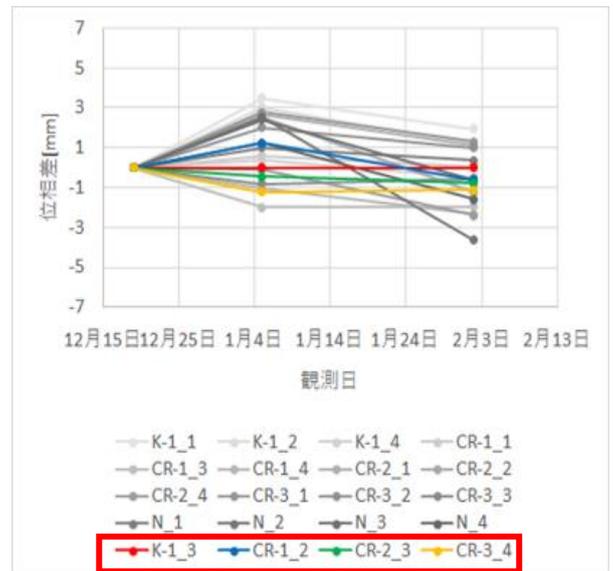
図3 位相のばらつき

3 時期の衛星画像から干渉処理を行い位相差を算出した. 選点はリフレクターの効果によって強度が強い点の周囲 4 ピクセルについて位相差を抽出した. さらにリフレクターの無い場合の位相の比較のため, 屋上のリフレクターが設置されていない位置にある, 強度の弱い点についても同様に値を抽出した. 位相の値を抽出した結果のグラフを図 3 に示す.

位相の基準は 12 月 19 日観測画像とし, 位相のゼロ点は基準点 K-1 の画素のうち最も強度の強い K-1\_3 を設定した. K-1\_3 に対する相対位相差を各点で算出した. 位相は,  $2\pi$  radian を COSMO-SkyMed の波長である 15.5 mm に換算して評価した.

赤枠：4 点中最も強度の強い点

解析の結果(表 1)より位相のばらつきは観測するマイクロ波の波長 (Xband では 15.5 mm) の 1 割程度という経験的評価の裏付けられる数値が得られた。また、リフレクターにより反射強度が強くなると RMSE が半分程度になるという結果を得ることができた。全体的にも反射強度が強いほどばらつきが小さくなることが確認でき、リフレクターは変位基点として良好な特性を示すことが分かった。
