IoT センサーを使った PC 桁橋の健全性モニタリング報告

大日コンサルタント (株) 正会員 ○町 勉
 大日コンサルタント (株) 正会員 高橋 篤史
 大日コンサルタント (株) 正会員 笠井 利貴

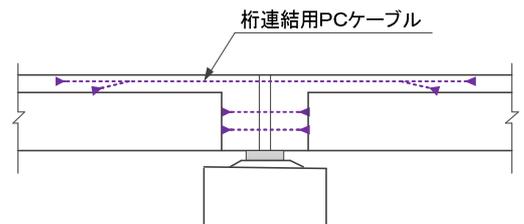
図-2 連続桁の単純桁化のイメージ

1964 年に供用開始以来 60 年近く経過し、コンクリート床版の損傷（土砂化）が多数発生しており、中間支点付近に発生した床版の土砂化においては桁を連結する PC ケーブルの破断が確認されている個所もある。加えて、PC ケーブルの破断に起因した主桁の連続性の低下（単純桁化）が疑われるような主桁の損傷も確認され、さらなる単純桁化の進行・健全性の低下が懸念された。

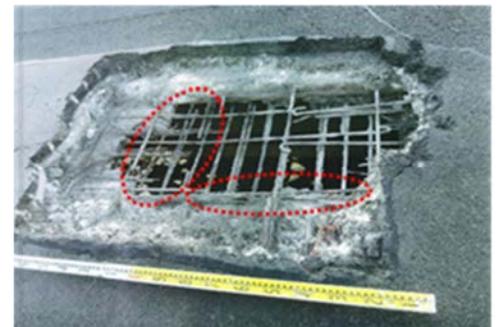
図-1 床版内に配置された連結用 PC ケーブル

当該橋梁は、PC 連結方式 3 径間連続合成桁橋であり、現場ヤードで製作した単純桁を架設した後に、中間橋脚上で床版内に配置された PC ケーブルによって連結し連続桁化している。（図-1）

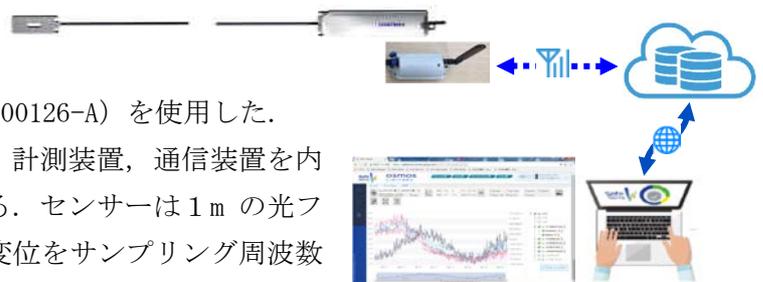
図-3 モニタリングシステム

このシステムは、センサーごとにバッテリー、計測装置、通信装置を内蔵し、センサーひとつひとつが自立的に作動する。センサーは 1m の光ファイバより線を使用し、固定した 2 点間の相対変位をサンプリング周波数 50Hz で動的に計測してその平均値が 1 時間毎に通信装置によってクラウドサーバーへアップロードされる。

ユーザーはIDとパスワードで保護されたWebサイトにアクセスすることによりデータを共有できる。(図-3)

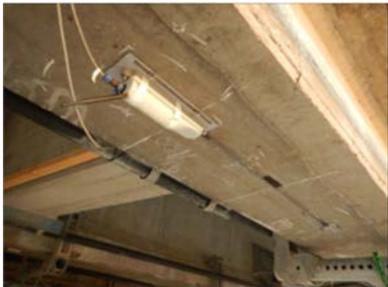
写真-2 センサー設置状況

計測箇所は、損傷の著しい桁 (AL-2, BL-1, BL-2) と活荷重によるひずみ応答が近似する健全な桁を選定し、支間中央の主桁下フランジ下面に上り線 3 台、下り線 5 台のセンサーを設置した。(写真-2, 図-4)

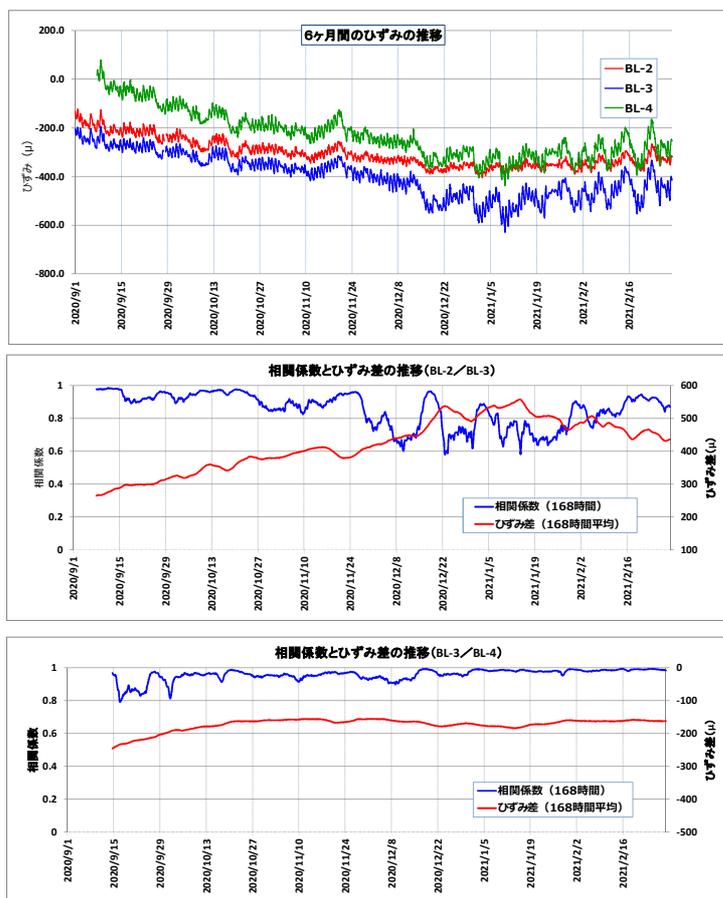
図-5 モニタリング結果 (2020.9~2021.2)

損傷の著しい桁 (BL-2) とその隣接桁 (BL-3), 活荷重によるひずみ応答が近似する桁 (BL-4) における 6 ヶ月間のモニタリング結果を図-5 に示す。計測されたひずみには、活荷重や温度変化の影響、温度差による桁の反り、桁の劣化損傷による剛性の変化など様々な影響が含まれており、個々の桁のひずみから劣化損傷の影響を分離・抽出することは困難である。このため、個々の桁に生じたひずみそのものを評価するのではなく、複数の桁に生じたひずみを比較することによって状態の変化をマクロ的に把握しようと考えた。

ここでは、7日間 (168時間) の相関係数の変化とひずみの差の平均値の変化によって健全性 (剛性の変化) をマクロ的に評価している。

2020年5月にモニタリングを開始以来、目立った変化はなかったが、2020年11月下旬頃からBL-2において相関係数の低下が認められた。
