## 中山間地域における LPWA を活用したモニタリング・安全対策手法の開発

鹿島建設株式会社 正会員 ○岩井稔 正会員 山田 順之 曾根佑太  
株式会社 AmaterZ 矢島正一 木屋川内保

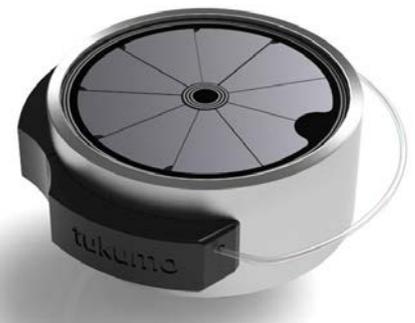
図-1 採用した一体型センサ

本検討は、新潟県十日町市の棚田を対象として実施した。実験に用いる LPWA に対応した一体型センサとして、アンテナ、発電装置、バッテリー、温度や湿度など7チャンネルのモニタリングセンサなどが一体となった装置(図-1)を採用した。この一体型センサは、ソーラー発電を利用し電池や給電なしで作動可能であり、また、小型(幅35mm×厚み16mm)で軽量の装置であるため、降雪量が多い地域で冬期の損傷を避ける装置の撤去と設置が容易にできる。

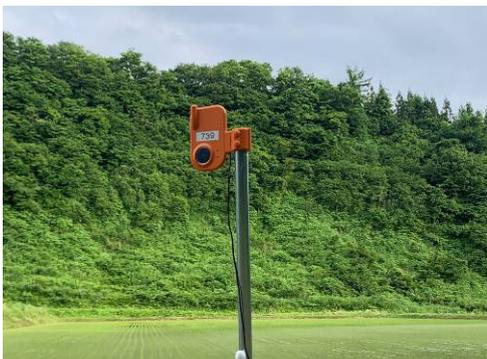
図-2 センサ兼送信機設置状況

採用した一体型センサは無線の送受信が可能であるため、各々が中継器となるように、保護カバーを付け一定間隔で設置した(図-2 および図-3)。また、携帯基地局と接続可能な場所に携帯通信網と接続するためのゲートウェイを設置することにより、携帯圏外の試験エリア内における通信ネットワークの確立を試みた。センサは農作業に支障がなく、立木や斜面の影響を受けない見通しの良い場所を選定し、地上約1.8mの高さにセンサが位置するように設置した。

2020年6月にLPWA通信システムを設置し、降雪前の10月まで継続して試験を実施した。対象エリアは給電施設が存在しないため、ゲートウェイにのみ太陽光発電パネルとバッテリーを設置し、一体型センサは支柱を利用して40m~60m程度の間隔で18基設置した。一体型センサは大人が持ち運べる小型で軽量のサイズであるため、設置にかかる時間は、水位・水温センサの設置や動作確認も含め1か所あたり10分程度であった。

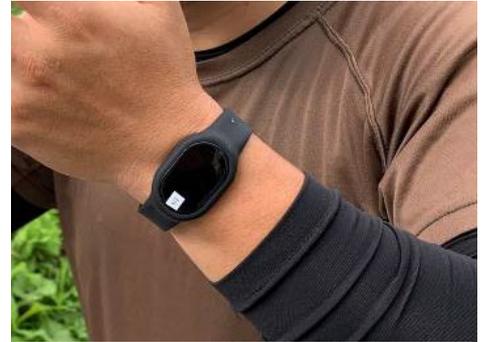
図-4 採用したバイタルセンサ

中山間地域では高齢者や女性を含む作業者が、草刈りなどの危険を伴う作業を行っている。そのため、携帯圏外となるエリアでの作業における安全の確保が課題となっている。本検討では、LPWA 通信ネットワーク内の作業において、バイタルセンサ(図-4)を装着し、作業者のバイタルのモニタリングや緊急時の通報を可能とする見守りシステムを導入した。採用したバイタルセンサは、装着者の脈拍をモニタリングするほか、ボタンによる緊急通報が可能なものであり、Bluetoothを利用して一体型センサと接続することにより、遠隔地にいる他の作業者に情報伝達することを試みた。

水位・水温に関するデータは、試験期間中ほぼ問題なく受信でき遠隔地からスマートフォンなどを利用したモニタリングを実施できた(図-5)。この結果、離れた圃場へ水位確認のために移動する頻度が減少し、水管理にかかる作業時間が従来と比較して約26%短縮できた。一方、見守りシステムは、バイタルセンサを毎日充電する必要があること、試験対象エリア以外では通信ネットワークと接続できない事などから、作業者の利用頻度が低くなり十分な機能検証ができなかった。今後、バッテリーの見直しやモーションセンサによる転倒感知などの機能も組み入れて、利用面でのメリットを拡充する必要があると考えられる。
