## AI 画像解析によるひび割れ調査

### 2. 工事概要

工事名：新湘南バイパス茅ヶ崎高架橋コンクリート橋耐震補強工事

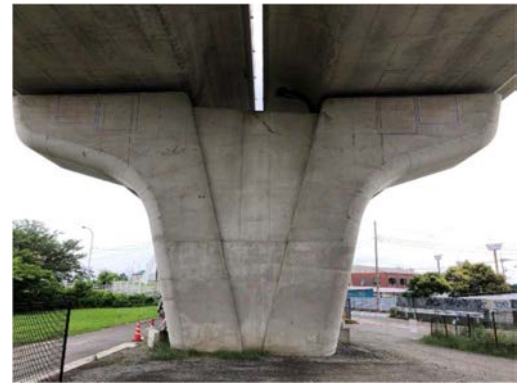
写真-1 調査対象橋脚

ひび割れ検出の精度や作業性向上効果についてほぼ同一形状寸法の 4 つの橋脚（1 橋脚当たりの面積は約 200m<sup>2</sup>）で試行した。ひび割れ画像の撮影は、デジタル一眼レフカメラを三脚に固定して、地上から行った。また、画像の空間分解能は、本ひび割れ画像解析技術において、幅 0.2mm 以上のひび割れをほぼすべて検出できる撮影条件で行った。ひび割れの検出は、(1)撮影画像上で人がひび割れをトレースする手法（以下、トレース手法）、(2)撮影画像から本開発 AI 技術でひび割れを自動検出する手法（以下、AI 検出手法）、および(3)橋脚表面に人が近接して目視によりひび割れをチョーキングして図面を作成する手法（以下、近接目視手法）

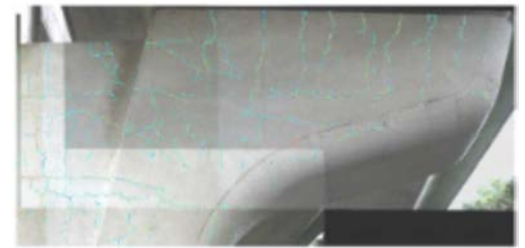
図-2 ひび割れ画像 (AI 検出手法)

今回、これまでひび割れの大まかな位置を人によるトレースで指定していたところを、AI による自動検出に置き換えることで、ひび割れ検出の効率化を行った。

表-1 に橋脚のひび割れ画像の再現率（人がひび割れと判別した画素に対して、AI もひび割れと判断した画素の割合を示すものとする）と適合率（AI がひび割れと判別した画素に対して、人もひび割れと判別した画素の割合を示すものとする）を示す。再現率は71.5～79.9%、平均75.5%、適合率は33.2～47.6%、平均41.5%であった。適合率が低い要因として、型枠跡の誤検出が多いことが考えられ、今後のAIによる学習での改善点である。

本開発AI技術と類似のふたつのAI技術でのひび割れ検出の精度を比べたところ、本開発AI技術ではより微細なひび割れを的確に検出できることが確かめられた。ただし、型枠跡の誤検出も多いことから、今後のAIによる学習で改善すべき点も確かめられた。橋脚での試行結果から、従来の近接目視に対して、本開発AI技術によるひび割れ調査は、作業時間、作業費用ともに大きく縮減できることが確かめられた。
