## 次世代の橋梁長寿命化修繕計画の取り組み

大田区 正会員 ○長瀬 祥敬 正会員 後藤 幹尚  
東京工業大学 正会員 岩波 光保 正会員 千々和 伸浩

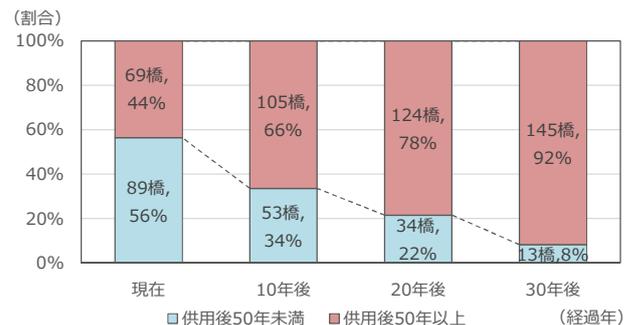
図1 供用後50年以上経過した橋梁の推移

区が管理する橋梁は、令和2年3月末時点で158橋（公園管理橋は除く）ある。図1に示す建設後50年を経過する橋梁は、現時点では全体の約44%を占めているが、30年後には92%の145橋に達する。

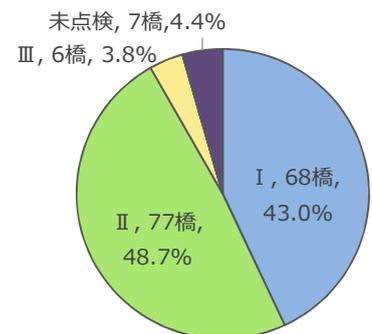
図2 健全性判定の内訳

平成27年度から令和元年度の間に実施した、3巡目の橋梁定期点検の結果を用いた健全性判定では、図2に示す早期措置段階である「Ⅲ」の橋梁が6橋となり、残りの橋梁の健全性は、健全である「Ⅰ」もしくは予防保全段階の「Ⅱ」となっている。

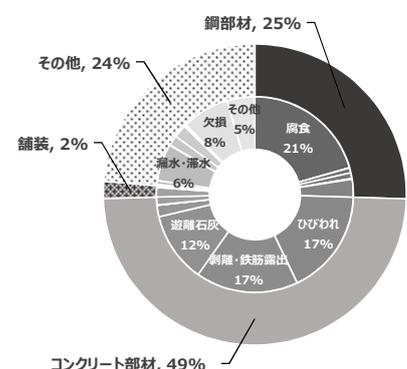
図3 損傷の発生状況

令和元年度に実施した、近接目視の点検結果より得られた損傷の傾向を図3に示す。橋梁に生じている損傷は、コンクリート部材に関するものが全体の49%を占め、次に鋼部材に関するものが25%である。また、目視で確認できた損傷では、鋼部材の「腐食」が最も多く21%、次にコンクリート部材の「ひびわれ」、「剥離・鉄筋露出」がそれぞれ17%である。

この結果より、今後予防保全的な対策を進めていくためには、コンクリート構造物の損傷や変状について注視する必要があることが分かる。

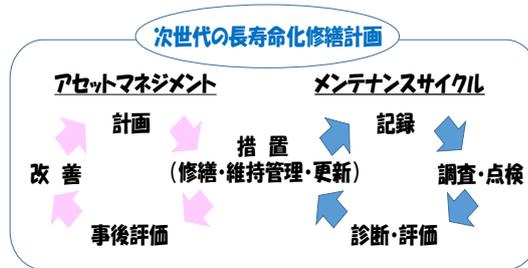
図4 次世代の橋梁長寿命化修繕計画

きることが期待される。しかし、健全性判定には目視点検のみの結果を用いており、今後新たに発生する損傷や変状に対する予防保全的な対応の実施は難しい。構造物内部の状態も把握して劣化の予測を行い、より予防保全的な対応に取り組んでいくことが、従来とは異なる次世代の橋梁長寿命化修繕計画である。

次世代の橋梁長寿命化修繕計画を継続的かつ確実に実践していくためには、技術力の向上も含めた人材の育成や予算の確保も重要である。そこで第2回目の橋梁長寿命化修繕計画の改定では、人材育成と組織のあり方、技術的な課題を事前に把握する取り組み、今後解決すべき課題、より予防保全に特化した修繕のあり方について取り組む内容とした。

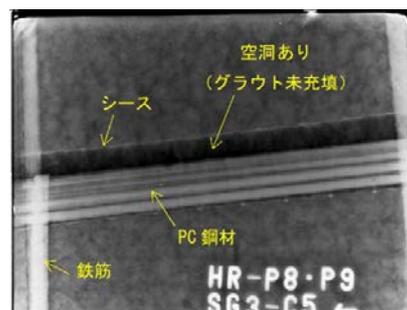
写真1 X線透過試験の結果

区で管理するポストテンション方式を用いた橋梁に対して衝撃弾性波法とX線透過法によるグラウト材の注入状況を確認したところ、写真1に示すように多数の注入不足もしくは充填不良個所が認められた。そこで、竣工図書等の調査を踏まえ、橋面防水工事に積極的に取り組んでいる。

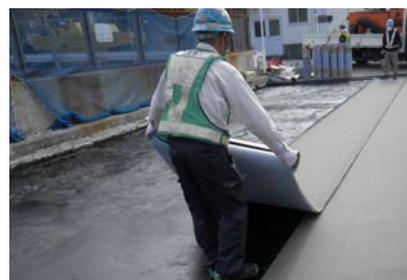
写真2 橋面防水工事の状況

橋梁長寿命化修繕計画では、橋梁毎に修繕の実施時期を定めているが、特定の工種に特化した修繕にも集中的に取り組むことにより、計画以上の長寿命化やライフサイクルコストの縮減が得られる。そこで、シート防水を用いた橋面防水の設置と伸縮装置の取替に取り組んでいる。
