苫小牧港湾の鋼矢板の腐食要因に関する検討

苫小牧工業高等専門学校創造工学科 正会員 ○松尾 優子
北見工業大学地域未来デザイン工学科 林 和哉

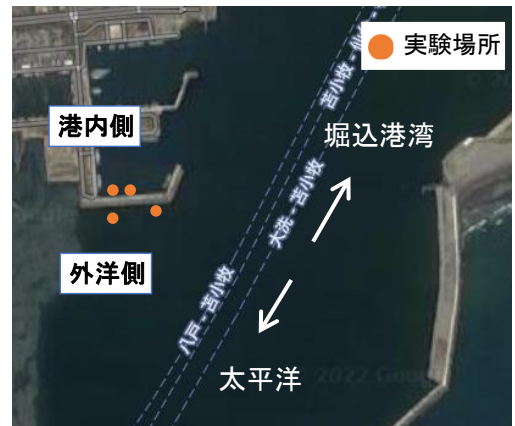
図1 暴露試験位置図（苫小牧港湾）

苫小牧港湾において，鋼材の暴露試験を行い腐食速度の度合いを定期的に測定する。暴露試験箇所図を図1に示す。図1は苫小牧港湾西港区の堀込港湾の入口部であり，外洋（太平洋）側と，船溜まり内（港内側）の2地点で，各2箇所行った。鋼材の試験片は港湾構造物に使用されている鋼矢板 SP-3(SY295)を160mm×160mm×厚さ13mmに切出し，図2および図3に示すように飛沫部，干満部，海面直下，海水中にそれぞれ試験片がくるように港内側に6枚，外洋側に4枚設置した。なお，外洋側を4枚としたのは水深1.6m以深より3.2t型の異形ブロックが設置されているためである。また波浪により鋼材が動揺しないよう，最下端には5kgアンカーを2個，計10kgを下げた。暴露は2021年5月11日より開始し，7月，10月，12月において鋼材の厚さ減少量を測定した。また，海水中の主な腐食要因となる溶存酸素濃度(DO)，生物付着量，phについても調査した。

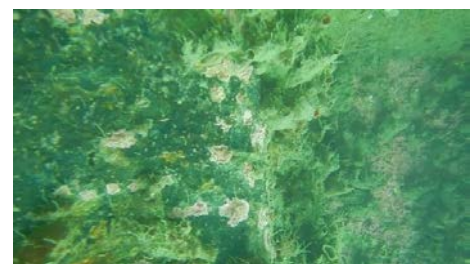
図8 水中の様子(港内側)

これまでの調査では腐食量は外洋側が大きいのに対し、腐食要因は港内側のほうが大きい。そこでデジタルカメラにより、水中の様子を確認した。港内側(図8)は日光が差し明るく、岸壁の壁面には藻類、貝類やその他の生物の付着が非常に多いことが確認できた。一方、外洋側(図9)では、前面に消波ブロックがあるため常に日陰となり水中の様子も暗く、コンクリート壁面には藻類や生物はほとんどみられなかった。
