点検・保守・交換の維持管理性に優れた橋梁用開閉式ケーブルカバーの開発

(株) ジャバラ 正会員 ○小川 祥

京都大学 経営管理大学院特定教授 博士(工学) 正会員 玉越 隆史

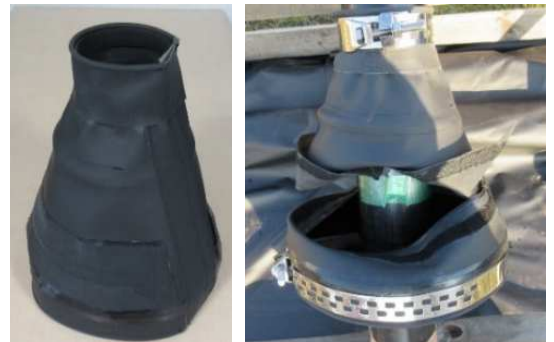
写真-1 に示す開閉式ケーブルカバーは、変位追随性を確保し、PE 被覆と取り付け部の両方の負担軽減に配慮しつつ耐候性、耐久性、経済性も考慮してゴム引き布性とした。開閉式ケーブルカバーの点検用開口部は水密性のあるファスナーとした上で、雨水が直接当たらないように覆いをラップさせている。ケーブルおよび定着管との取り付け部の両端開口部は防水パッキンを密着させたうえでバンドにより締め付けることで容易に脱着可能な仕様とした。なお、カバー全体は縦に点検用開口部同様のファスナーで完全に分離開放できるため、供用後の交換が容易に行える工夫をしている。

写真-1 開閉式ケーブルカバー

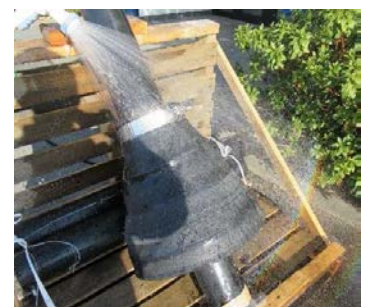
写真-2 に示すように開閉式ケーブルカバーを上部のみケーブルに固定し、下部は開放状態で上部より様々な角度で放水してケーブルとの取り付け部とファスナー部からの浸水や漏水の有無を確認した結果、水の侵入は見られなかった。

写真-2 水掛試験

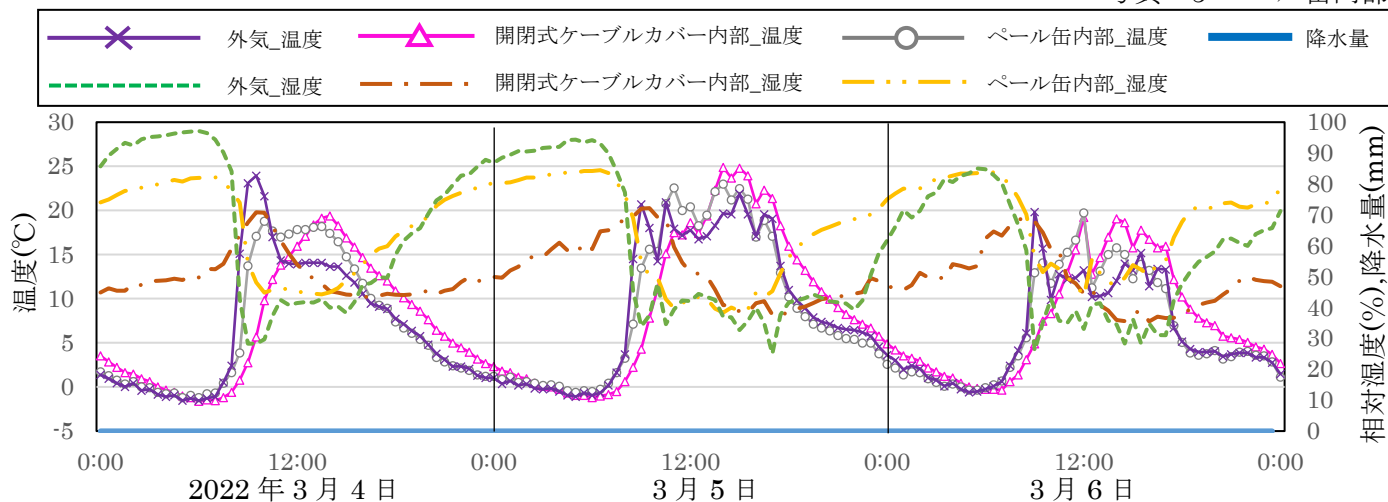
図-1に温湿度、図-2に日付ごとに空気線図上にプロットしたものを示す。完全密閉のペール缶内部は、温度上昇とともに遅滞なく相対湿度が低下する連動がみられ、絶対湿度もほぼ一定となっている。また外気湿度と内部湿度の動きが連動している様子も見られないことから、水蒸気の入りはなく結露もしていないと判断できる。開閉式ケーブルカバーでは、6時～9時頃にかけて温度とともに湿度も上昇しており、相対湿度も上昇傾向にあることから完全密閉ではないと判断できる。内部確認したところケーブル表面に結露が発生していた。開閉式ケーブルカバー内部のケーブル表面温度は上がりにくいことから温度差が生じたと考えられる。実橋においても同様にカバー内部で結露が生じる可能性が高いと考えられ、定着管内が定期的に確認されることの重要性は高いと言える。

図-1 外気、開閉式ケーブルカバー、オープンペール缶の温湿度計測
