シリコーンを用いたボルト接合部の防食に関する実証実験

1. 研究背景・目的

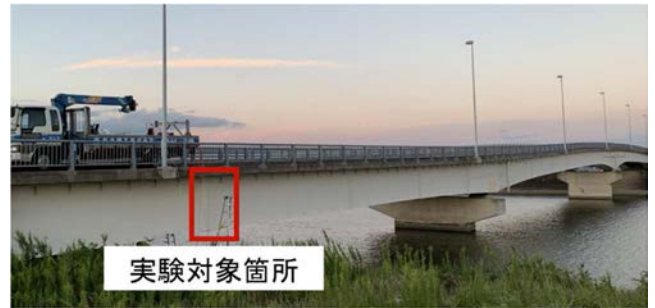
写真-1 六条潟大橋

愛知県豊橋市神野新田町ユノ割に位置する六条潟大橋にて実証実験を行った。六条潟大橋の外観を写真-1に示す。本研究では、写真-1の赤枠で示したボルト接合部(ウェブ、下フランジ)を実験対象箇所とした。本論文では発錆の確認されている下フランジ下面のみに着目して結果、考察を示す。

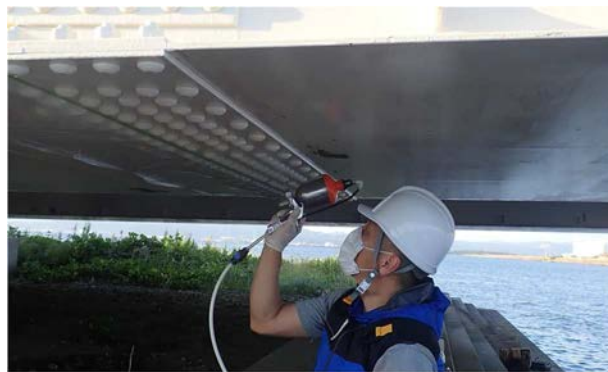
写真-3 シリコンの吹き付け塗布の様子

本研究では、丸大鐵工(株)製の吹き付け可能なシリコン材料 fQcoon (Clear) を用いて実証実験を行った。無色半透明の素材であり、塗膜下の腐食進行を目視にて容易に確認することが可能である。CaseA の範囲で水洗いを実施した後、エアスプレーを用いてシリコンを吹き付け塗布した。塗布の様子を写真-3 に示す。目標膜厚は先行研究により効果を発揮すると確認されている 250 μm とした。

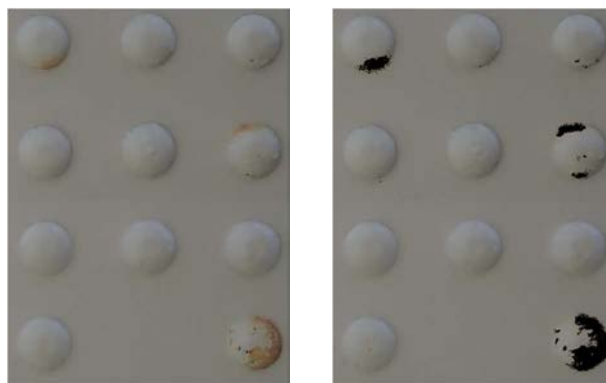
目視による経過観察および画像編集ソフト GIMP を用いた画像解析により腐食進行の評価を行った。腐食により変色した箇所を塗膜変状部とし、図-3 のように塗膜変状部を選択し pixel 数を算出した。その後以下に示す式(1)から塗膜変状率を求めた。なお評価部面積は図-4 のように設定した。

(a)変色したボルト部 (b)変色部を選択
図-3 画像解析における塗膜変状部の選択
