## ゴム支承の実橋敷設試験から約40年経過した鋼鉄道橋の状態調査

1983年頃に実橋に対して実施したゴム支承の敷設試験から約40年経過した。当該橋りょうは4連で構成され、その内1連をゴム支承に交換している。2021年にゴム支承および支承交換していない桁も含めて鋼桁の目視調査を行った。本稿では、交換したゴム支承の状態、鋼桁への変状発生状況、発生した変状に対する考察を報告する。

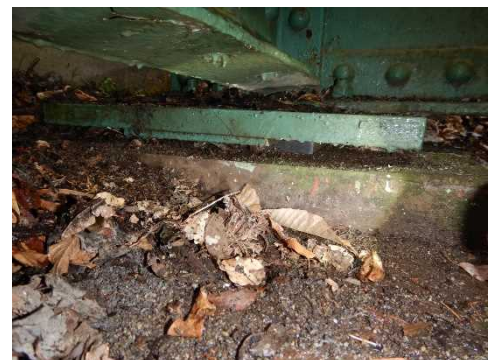
写真-1 ゴム支承の状態

ゴムに割れはなく、沓座も健全であった(写真-1)。

本稿では実橋敷設試験から約40年経過したゴム支承の状態調査を行った。ゴム支承とゴム支承に交換した鋼桁は健全で、支承交換していない鋼桁には上ラテラル等にリベットの緩みが発生していた。また、鉛直方向の加速度に着目した周波数応答解析では、支点に近い上ラテラルガセットはゴム支承と鋼製支承で加速度応答に差異が生じていた。引き続きゴム支承に交換した鋼桁の状態調査を行うことは長寿命化に有効だと考えている。解析精度の向上や実橋計測から既設鋼桁の振動特性の変化の検証を深度化させ、ゴム支承への交換が既設鋼桁に及ぼす影響を把握したい。

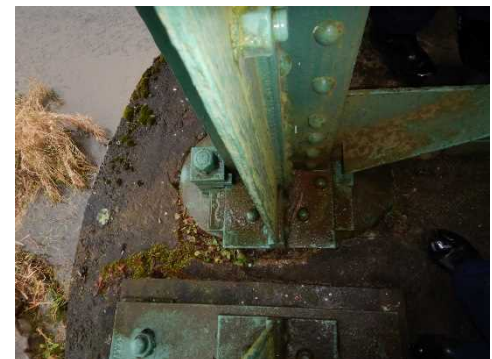
写真-2 鋼製支承の状態

沓座モルタルが劣化し下沓が沓座に沈み込んでいるものがあった(写真-2)。

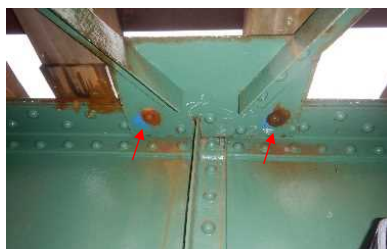
上ラテラルリベット

変状はゴム支承に交換した鋼桁には発生してなく、支承交換していない鋼桁に発生していた。鋼桁にはソールプレート取り付けリベットの緩み、上ラテラルと主桁接合部ガセットのリベット等に緩みが生じていた。発生変状内容・変状配置を図-2に示す。

上ラテラルと主桁接合部は、主桁上フランジからリベットを介してガセットおよび上ラテラルを吊り下げた構造である。ガセットのリベット弛緩原因は、列車通過時の鋼桁の振動でリベットに引張方向力が作用したことが考えられる。周波数応答解析を行い、ゴム支承に交換した鋼桁と支承交換していない鋼桁の振動特性を検証した。解析モデルは支間中央で対称とした1/2モデルとし、ソールプレートとゴム支承をソリッド要素、その他はシェル要素とした。ゴム支承のヤング係数は、
