## 腐食環境下における高耐久塗装の維持管理に関する検討

東日本旅客鉄道（株）正会員 ○畠中 優  
 東日本旅客鉄道（株） 渡辺 良平  
 東日本旅客鉄道（株） 長谷川 優

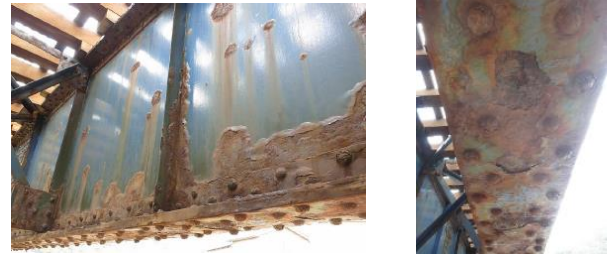
図-1, 2 腐食状況

当社では日本海沿岸を縦貫する線区を管理している。当線区は厳しい塩害環境下にあるため、腐食が著しい鋼橋りょうが多く存在し、維持管理に苦慮している。鋼橋りょうの維持管理として、定期的に塗替え塗装を行っているが、塗替え後数年で再腐食した事例が確認されている。（図-1, 2）塗膜の長寿命化のためには塗替えの際の素地調整段階において、いかに塩分を除去できるかが重要となる。今回、塗替え塗装を行った橋りょうにおいて塩分量測定を行い、効果的な塗替え手法を素地調整の観点から検討した。

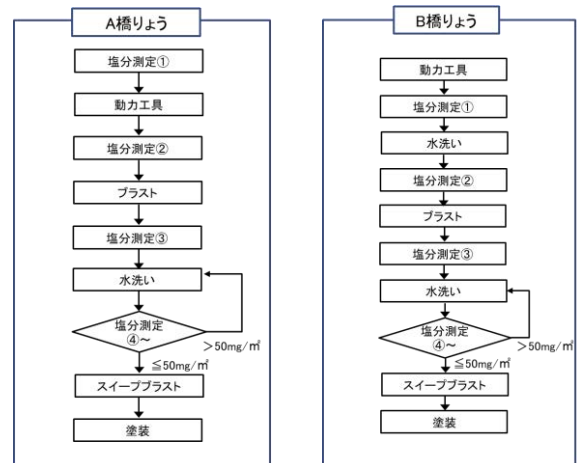
図-5 素地調整フロー

各橋りょうの素地調整フローを図-5に示す。A橋りょうは動力工具、ブラスト、水洗いの順番で素地調整を行い、B橋りょうは動力工具、水洗い、ブラスト、水洗いの順番で素地調整を行い、それぞれの素地調

整後に塩分量測定を行った。なお、ブラストはフェロニッケルスラグを原料とした研削材を使用し、除錆度はSa2 1/2を満足するように実施した。残存塩分量の目標値は鋼道路橋防食便覧<sup>1)</sup>を参考に50mg/m<sup>2</sup>とし、塗装前の水洗いの段階で塩分量が目標値を下回るように水洗いを繰り返した。

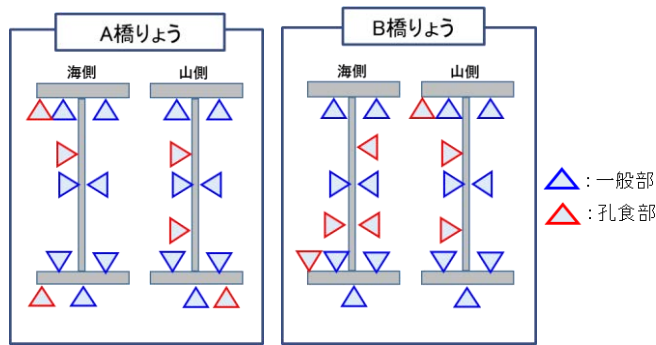
図-6 測定箇所

塩分量の測定箇所の断面を図-6に示す。測定は平滑な一般部と孔食部で、海側と山側の桁の部材面毎に測定を行った。孔食部は動力工具により2種ケレンを行った後、孔食が生じている箇所を確認して選定した。一般部と孔食部の例を図-7に示す。
