完成済み下部工を有するⅡ期線側の橋梁計画について

大日本コンサルタント株式会社

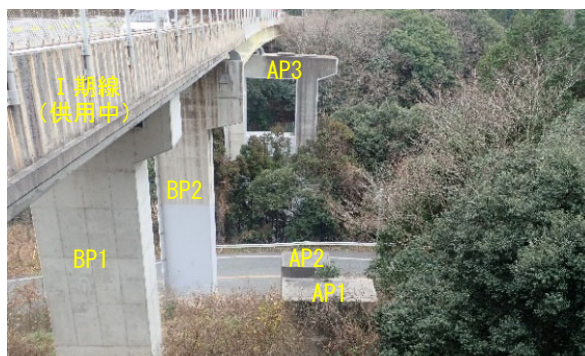
写真-1 対象橋梁概要

一般国道の4車線化事業において、本稿の対象橋梁は、1985年（昭和60年）2月に暫定2車線（Ⅰ期線側と呼ぶ）で供用が開始されており、完成4車線（Ⅱ期線側と呼ぶ）部分の各下部工（昭和47年道示適用）施工済みの状況であった（写真-1参照）。Ⅰ期側は、平成24年に耐震補強工事（平成14年道示適用）が実施されている。この耐震補強は、Ⅰ期線側の上部工荷重のみ考慮した現在の供用状態に対する対策に留まったものであった。また、AP3橋脚前面では河川が交差している状況（写真-2参照）のため、AP3橋脚基部の追加補強が生じた場合、河川の切廻しや周辺地盤の掘削等、大規模な工事になることが想定されるため、追加補強を極力抑える橋梁計画が望まれた。

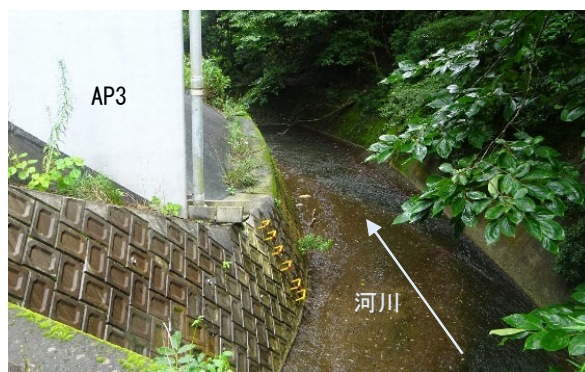
写真-2 交差状況（AP3橋脚付近）
