供用後および連続繰り返し载荷試験後の粘性ダンパーの性能検証試験

株式会社川金コアテック ○森屋 圭浩, 高畦 武志, Lopez Gimenez Javier, 姫野 岳彦

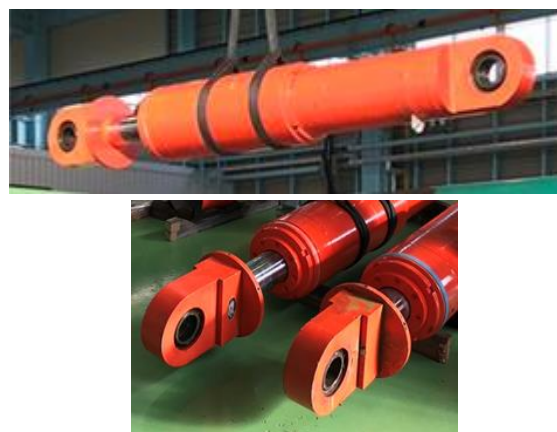
写真-1 供用 10 年経過供試体 A の外観

写真-1 に示す通り、供試体 A の外観を確認した結果、油室部近傍のシリンダー部に粘性体の漏れ等はなかった。一部、外装塗装の剥がれ等はあるが、これらは撤去時や運搬時に生じたものと考えられる。
