## RRI モデルを用いた津波洪水の再現

中央大学 学生会員 ○清嶋 理那 中央大学 正会員 佐藤 尚次

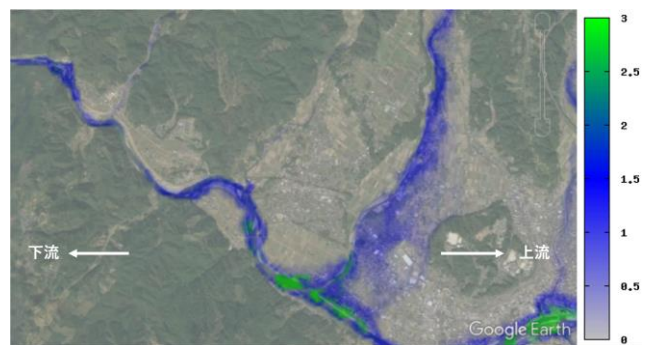
図-2 球磨川上流域(津波洪水が発生した地点)での氾濫解析結果(30mメッシュ, 7月4日16時半ごろ)

津波洪水の再現性を確認するため、球磨川水系全流域での令和2年7月豪雨の洪水再現を行う。洪水再現には、RRIモデルを用いる。RRIモデルとは、降雨を入力として、流域全体をグリッドセルに分割し、降雨流出から洪水氾濫までを一体的に解析するモデルである。令和2年7月豪雨の雨量データは国土交通省水文水質データベース、地形データは国土地理院の基盤地図情報数値標高モデルからデータを入手した。メッシュサイズは250m, 200m, 150m, 100m, 50m, 40m, 30mとして解析を行った。また、7月3日夜～7月4日の12時に複数の線状降水帯が発生し、球磨川流域で豪雨となった<sup>5)</sup>。このことより、7月3日から7月4日にかけて、それぞれで氾濫解析を行った。津波洪水が発生した箇所において、メッシュサイズによって再現結果が微妙に異なることがわかった。メッシュが細かいほど、より再現性が高いと考えられるため、30mメッシュでの再現結果を図-

2 に示す。図-3 6)に示した実績浸水区域と比較すると、氾濫現象に大きく差があることがわかる。また、1 節で述べたような、津波洪水の特徴である、ひとつの大きな川のように流れるという現象の再現には至らなかった。また、津波洪水が発生した場所よりも上流で河川の増水・氾濫が起きる結果となった。この原因として、まず、球磨川流域の上流・中流・下流の降水量の違いが挙げられる。図-4 より 7), 上流で 450mm 以上、中流で 400mm 以上、下流で 450mm 以上と、中流で約 50mm 降水量が少ないことがわかる。このため、降水量の多い上流で氾濫現象が見られたと考えられる。もうひとつの原因として、津波洪水発生場所より直上流にボトルネックがあることが考えられる。この氾濫解析結果を図-5 に示す。白丸で囲まれたところが津波洪水発生場所を表しており、ボトルネックと考えられる地点を赤矢印で示す。1 時間毎に追っていくと、赤矢印で示した地点をボトルネックとして、上流に遡っていることがわかる。また、図-3 と図-6 に示した氾濫解析結果を比較すると、図-6 の赤矢印で示した地点もボトルネックになっていることが考えられる。そのため、以上の 2 箇所がボトルネックとなり、バックウォーター現象が起きていると考えられる。

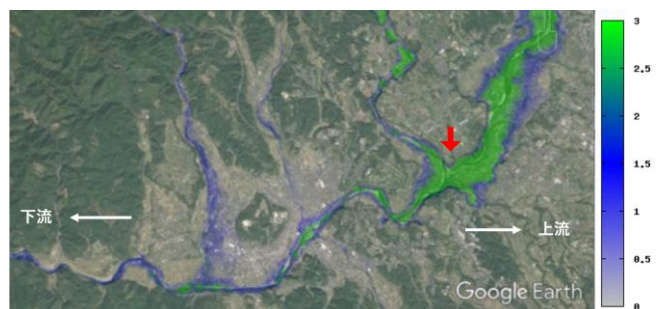
図-6 30m メッシュでの氾濫解析結果 (7 月 4 日 16 時半ごろ)
