漂流氷板がコンクリート構造物に衝突する現象の現地観測と画像解析

寒地土木研究所 正会員 ○阿部 孝章
 寒地土木研究所 正会員 横山 洋
 寒地土木研究所 正会員 大串 弘哉

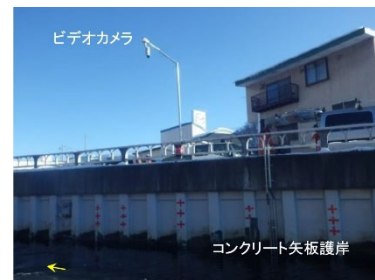
写真-1 ビデオカメラ設置状況

河道における漂流氷板の流下現象に関する現地観測は、2017年～2018年の冬期間に実施した。写真-1のように、網走川の河口から3.1 km 地点右岸にビデオカメラを設置し、上方から撮影が可能となる構造とした。その際、撮影範囲は漂流氷板が護岸周辺を漂流または衝突してから離脱するまでの一連の映像を取得可能となる範囲とした。

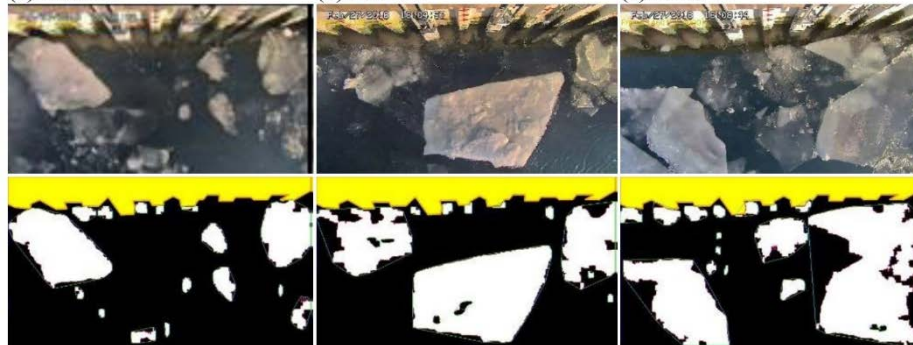
(1) 2018年2月27日

図-3 に示したのは、現地調査で得られた映像と、本手法により自動抽出した漂流氷板のスナップショットの比較である。(1)は2月27日、(2)は3月1日に取得された氷板の挙動を示している。(1)の映像では、概略的には解氷とともに盛んに流下する氷板が捉えられている。但し、氷板のうち厚いものはほぼ、網羅的に抽出できているが、薄いものでは一部抽出できていないものがある。加えて、護岸部周辺で水面に反射した護岸の像を誤って氷板とし

て抽出している領域が僅かに見られる。これらの誤検出は HSV の閾値を微調整するか、追加で別の抽出条件を設定することで改善する可能性はあるものの、護岸部分に衝突し損傷や摩耗をもたらすような氷板挙動の抽出が目的であれば、現在の閾値でも所望の目的は果たせるものと考えられる。(1)の(a)に対して(b)3分53秒後、(c)7分40秒後の映像と画像解析による抽出結果を示しているが、漂流氷板の挙動のうち、画面上に輪郭が明瞭に現れた氷板は抽出に成功している。時系列的な位置の変化も良好に抽出できていることが別途確認されている。

二値化閾値: 80 / HSV範囲: $0 < H < 140, S \geq 35, V < 120$

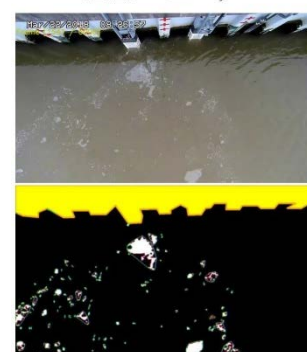
図-4 抽出が困難であった例

次に、翌々日の3月1日に取得された映像の解析結果であるが、2月27日に比較して漂流氷板は群体ではなく、開水面上で、単体として漂流している様子が確認された。2月27日に比較してサイズの大きい氷板が確認された。氷板内の薄い部分は水面部（黒色）と誤検知されているが、全体像としては概ね良好に捕捉することに成功している。(a)では護岸からやや離れた部分を流下する氷板、(b)では護岸に接触し反射しつつ流下する氷板の捕捉に成功している。(c)は、画面全体を覆う程の巨大な氷板が流下した時刻を抽出しているが、氷厚が薄い部分を広範囲に開水面と誤検知している。ここで示した(2)の結果については、捉えられた氷板が画像の範囲内から逸脱しており、氷板の単体としての移動速度の評価、すなわち運動量の変化や衝突力の評価に活用するのは困難であろう。これは画角の調整や複数台のカメラを活用して撮影範囲を拡大することで改善の可能性がある。尚、薄氷の場合で抽出のための閾値を設定しても抽出が困難であった場合もあり、図-4の3月22日がその事例である。水面下の薄氷で断片的にしか氷板と認識できていない。解決には図-3の事例にも共通であるが、ピクセル単位だけでなく、周辺ピクセルとの接触判定に基づく氷板範囲の抽出も有効となる可能性がある。

二値化閾値: 145

HSV範囲: $S \geq 60, V < 100$
