西湘海岸における台風期の波のうちあげ状況と地盤変動の把握

いであ(株) 正会員 ○大野 正博
 いであ(株) 非会員 勝越 清紀
 いであ(株) 非会員 渡辺 卓也

関東地方整備局 京浜河川事務所 正会員 竹田 正彦
 関東地方整備局 京浜河川事務所 非会員 中村 和幸
 関東地方整備局 京浜河川事務所 非会員 庄司 剛

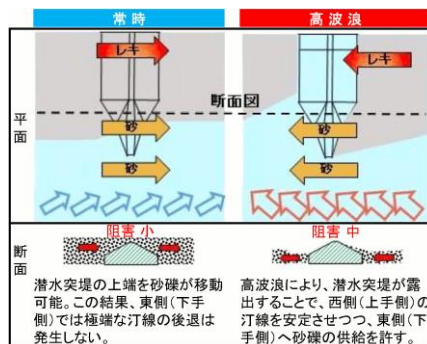
図-2 潜水突堤の概要

西湘海岸は、神奈川県西部にある砂礫を中心とした砂浜海岸であり、小田原市で相模湾に注ぐ酒匂川からの土砂により形成・維持されてきたと考えられている。西湘海岸では、長期的な海岸侵食が問題となっており、平成19年台風9号により、西湘二宮 IC 付近の砂浜が消失し、護岸が倒壊する等の被害が生じた。このため、平成26年度より直轄海岸保全施設整備事業として、岩盤型 SeiSYo 工法等の整備に着手している。岩盤型 SeiSYo 工法は、潜水突堤と砂礫養浜により砂浜の回復及び安定的な維持を図るものであり、潜水突堤は、普段は砂に埋もれているが高波浪時に露出し、砂浜が消失することを防ぐ施設である(図-2)。西湘海岸の背後には、西湘バイパスが通っており、岩盤型 SeiSYo 工法の整備のために、西湘バイパスから海岸にアクセスするための仮設栈橋を施工したところである。仮設栈橋は砂浜に設置されており、栈橋基部の侵食が懸念されたことから、カメラを設置して地盤高をモニタリングすることとした。また、有識者の助言により、カメラ撮影画像から波のうちあげ状況も併せて把握することとした。本研究では、これらの取得データより、台風期の波のうちあげ状況と地盤変動を把握することを目的とした。

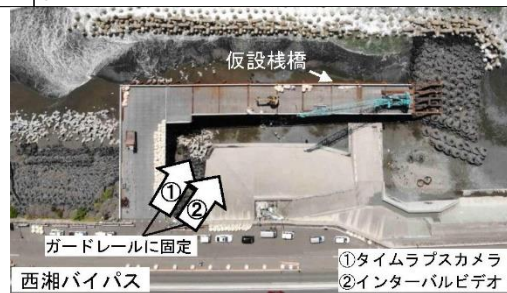
図-3 観測位置

波がうちあがる砂浜では、台風来襲時などは外力のインパクトが大きく、設置した観測機器が流出するリスクが高い。そこで、比較的安価なタイムラプスカメラやインターバルビデオにより、仮設栈橋を含む範囲で撮影した画像(以後、カメラ画像)を取得することにより、波のうちあげ状況や地盤変動を把握することとした。観測の概要を表-1に、観測位置を図-3に示す。

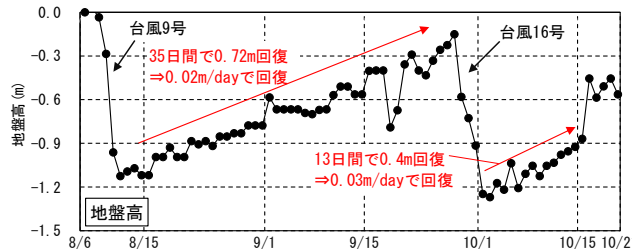
図-8 地盤高の時系列

8/6~10/20について、タイムラプスカメラ画像から1日1毎の画像を抽出し、図-6の四角箇所を対象としたタイムスタック解析結果を図-10示す(図-6と図-10のA~Cは対応、Aは擁壁法線、Bは鋼管杭白線、Cは水平継ぎ材に位置)。図-10より、8/6の地盤高を基準とし、杭の直径(0.6m)から地盤高を算定した結果を図-8に示す。図-8、図-10より、台風9号と16号時に2~3日で1m以上地盤高が低下し、その後、2~3cm/dayで地盤高が上昇したことがわかった。

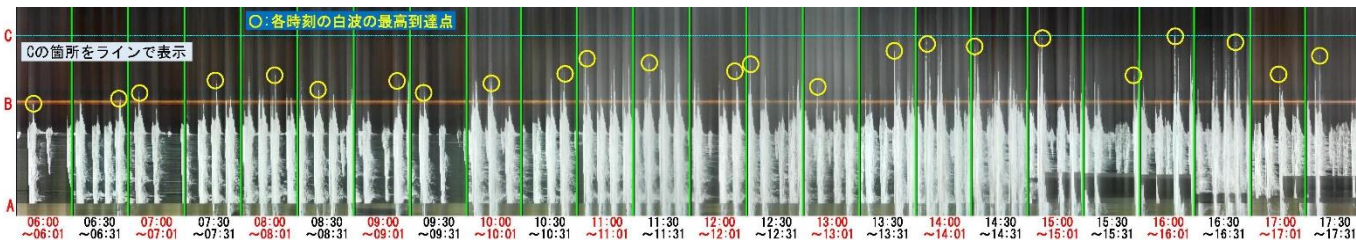
図-9 波のうちあげに着目したタイムスタック解析結果(10/1, 台風16号)

カメラ画像の分析では、膨大な画像から、発生した現象とその時間を把握することが課題となる。本研究では、カメラ画像からタイムスタック解析を実施し、波のうちあげ状況や地盤変動状況を把握した。タイムスタック解析は、複数の画像から特定箇所のピクセルデータを抽出し、順次貼り付けた画像から、時間的な変化を把握する方法である。

台風16号時について、インターバルビデオ画像から1秒毎の画像を抽出し、図-5の赤線箇所を対象としたタイムスタック解析結果を図-9に示す。(図-5と図-9のA~Cは対応、Aは擁壁法線、Bは鋼管杭白線、Cは水平継ぎ材に位置)。図-9の白線(Bの鋼管杭白線は除く)は、波のうちあげによる白波であり、これから各時刻のうちあげ高の最高値を整理した結果を図-7に示す。図-7には、大磯(沖)の波高、周期から算定した波エネルギーと小田原の観測潮位を併せて示している。図-7より、6~14時の期間は波エネルギーの増加に合わせてうちあげ高が上昇していることがわかった。また、14~16時は波エネルギーは減少したが潮位が高い状況(満潮)であり、うちあげ高は低下しなかったと推察した。
