## 宮崎海岸のサンドバック変状と繊維ネット群体式大型土のうによる維持管理・応急対策工

ナカダ産業(株) 正会員 ○関谷 勇太 石川 祐介 下西 浩治

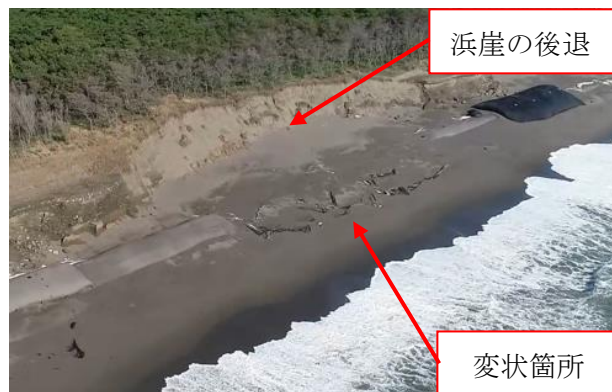
写真-1. サンドバック変状箇所の浜崖後退

写真-1に2020年台風14号通過時の状況を示す。当時の外力は有義波高 $H_{1/3}=7.19\text{m}$ 、有義周期 $T_{1/3}=12.5\text{s}$ 、潮位T.P.1.24mである。サンドバックが変状して天端高の低下が生じた箇所の背後では、サンドバックを越波した波浪が原因と思われる浜崖の後退が確認できる。

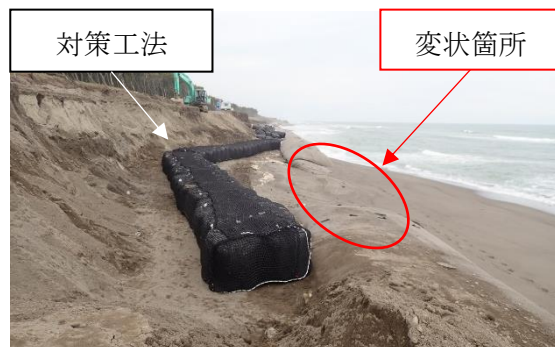
写真-2. 応急対策工法の施工状況

応急対策工法には複数の耐候性大型土のうを繊維ネットで包んで群体化した構造体を使用した。変状箇所の陸側に現地砂を充填した質量約1.0t、高さ1.0mの耐候性大型土のう20基2列（20m延長）を1スパンとし、アルファベットのV字を描くように2スパン1セットで設置した（写真-2）。繊維ネットの材料には波浪の衝突や砂摩耗に対して実績の多い再生ポリエステル製極太ラッセル網を使用している。

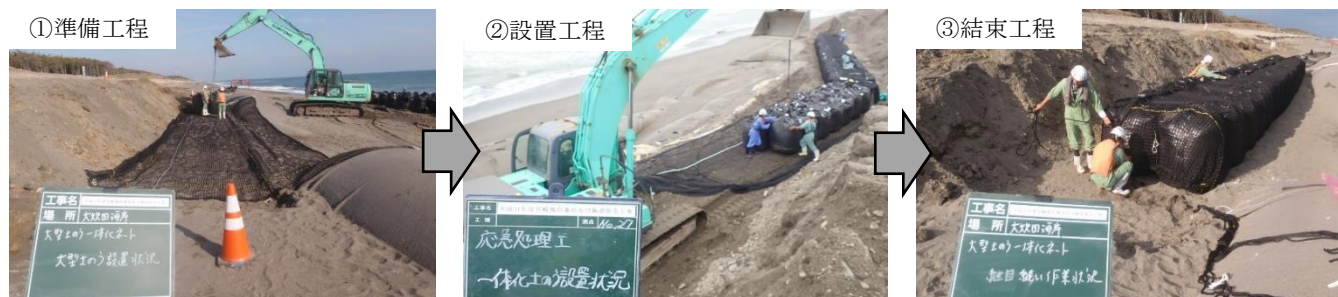
写真-3. 応急対策工法の施工方法

応急対策工法は写真-2 のように大まかに 3 段階の工程で施工される。①耐候性大型土のうへの中詰めと繊維ネットの敷設（準備工程）し、②バックホウで耐候性大型土のうを繊維ネットの上に設置（設置工程）し、③繊維ネットで耐候性大型土のうを巻き込んで繊維ロープで結束（結束工程）する。備蓄可能な資材を使って約 1 日で 1 セットの施工ができるため、台風の切れ目に迅速に施工できることが工法のメリットである。

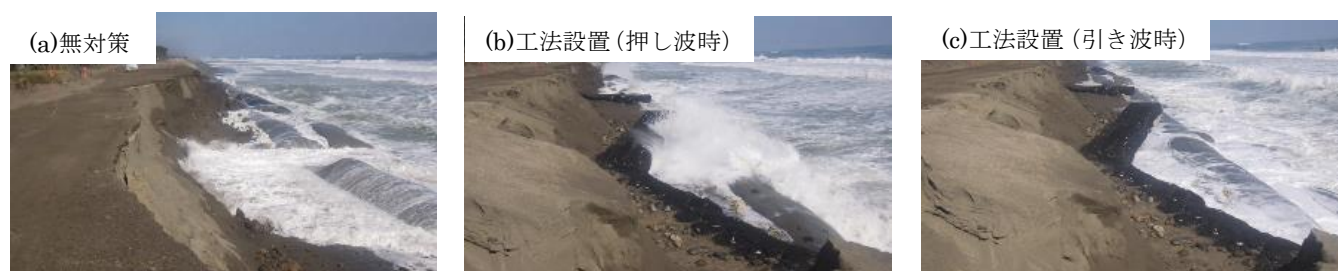
写真-4. 波浪の作用状況：(a)無対策箇所、(b)(c)工法設置箇所

無対策箇所および隣接する応急対策工法設置箇所への波浪の作用状況を写真-4 に示す。写真が撮影された 2021 年 10 月 27 日には日本列島の南西沖合に台風 20 号が接近していたこともあり、宮崎海岸では潮位 T.P. 1.94m で有義波高 1.5m の外力が作用していた。サンドバックの変状により天端高が低くなった箇所では押し波時に越波した水塊が後方の浜崖に到達している様子が分かる（写真-4(a)）。また引き波時には浜崖の根本を削りながらサンドバック接続部から沖へ戻っている。

一方、応急対策工法を設置して天端高さを維持した箇所では、押し波時にサンドバックを越波するが、水塊が応急対策工法に衝突するため浜崖は守られている（写真-4(b)）。引き波時には越波水がサンドバック天端面を通過して沖へ戻っていく（写真-4(c)）。また応急対策工法の前面は局所洗掘により水溜まりが生じている。この地形変化により応急対策工法の前列の耐候性大型土のうが沖側に傾斜するが、繊維ネットで前後左右を相互に拘束されているため岸側列の耐候性大型土のうの自重により流失に対して抵抗している。
