構造信頼性設計に基づく地震リスクマネジメント手法を用いた ライフライン管路の継手構造部の構造設計手法に関する研究

常井技術士事務所 正会員 ○常井 友也

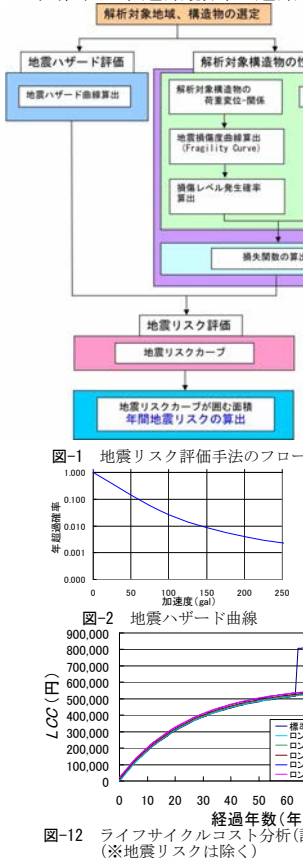
また、本研究では、図-1に示すような地震リスクの算出フローに従って地震リスクマネジメントを行う。図-2に解析対象地域における水平最大加速度と年超過確率の関係を表す地震ハザード曲線を示す。

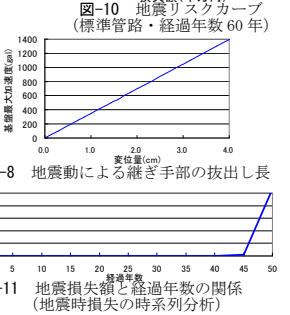
本研究で評価する地震リスクは、地震リスクカーブが年超過確率と損失額の囲む面積で表される「年間地震リスク（図-9）」を評価指標とする。図-8は、経過年数60年の標準継手のライフライン管路の地震リスクカーブを、図-10は、経過年数ごとに標準継手のライフライン管路の地震損失額を算出し、時系列分析したものである。

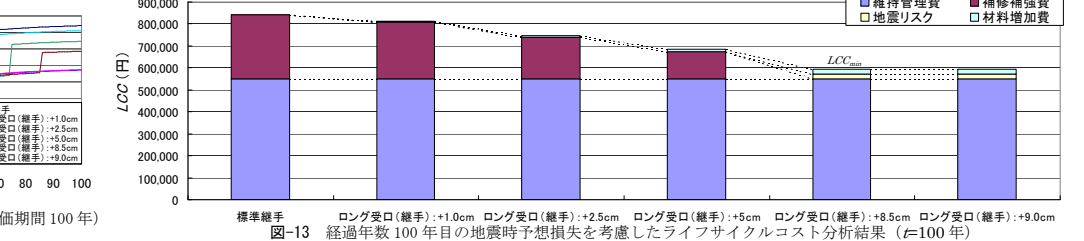
$\theta = 5.0\text{cm}$ のロング受口(継手)管路では約86年において、更生工法によりライフライン管路の補修補強(耐震対策)を実施した。なお、更生工法により補修補強(耐震対策)を実施したライフライン管路は、継手部が存在しない接着接合管路のため、継手部の経年劣化は生じず、地震時の継手部の抜き出し量の耐震検討は必要としないため省略する。図-12に、評価期間100年におけるライフサイクルコストLCCの分析結果(ただし、地震リスク(地震時損失)を除く)を示す。ライフサイクルコスト分析の結果から、経過年数100年目において、最も経済的である継手構造は、 $\theta = 8.5\text{cm}$ のロング受口(継手)管路のケースとなった。次に、経過年数100年目のライフサイクルコストLCCに、管路の耐震性能評価に基づく地震リスク評価手法から求まる100年目の「地震時予想損失(地震リスク)」を加味したライフサイクルコストLCCの分析結果を図-13に示す。地震時予想損失を考慮したライフサイクルコスト分析の結果においても、同様の結果となった。本研究の結果から、「経年劣化による継手部の抜き出し」による現象を管路の構造設計において考慮した場合、現行のライフライン管路の継手長さを、 $\theta = 8.5\text{cm}$ 程度長くすることで、補修補強費用が低減され、管路のライフサイクルコストを低減することが可能となった。また、リブ付硬質塩化ビニール管においても耐震設計上、同様の結果が得られると考えられる。さらに、経済性の観点から、「経年劣化による継手部の抜き出し」に対する耐震化の手法としては、「更生工法(1スパン全体)」ではなく、「部分改築工法(劣化した継手のみ更生)」等を実施することで、今後、耐震対策費用(維持管理費用)を低減する必要があると考えられる。
