異なる暴露条件下の脱水固化体の表層部の状態比較

日建設計 正会員 ○山崎誓也 大石幹太 片桐雅明
 沿岸技術研究センター 春日井康夫 重村洋平
 国土交通省九州地方整備局 西野智之 貞方貴宏 立石悠貴
 九州大学 笠間清伸 古川全太郎 八尋裕一 高田義人

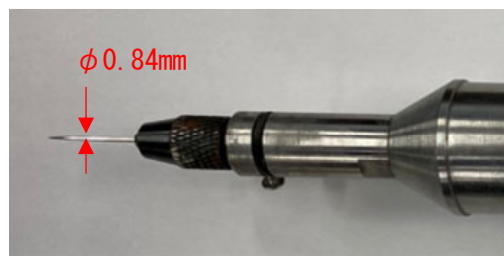
針貫入試験は、写真-1に示す針貫入試験機(針 $\phi=0.84$ mm)を用いて実施した。

写真-1 針貫入試験機の針の仕様

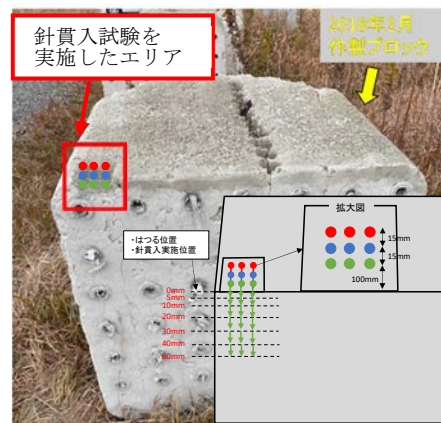
試験体No.1-aでは、写真-2に示す側面から100, 115, 130mm離れた位置と各深度で針貫入試験を行った。表層から深度10mmまでは、5mm貫入時の貫入力を、深度10mm以深では5,10mm貫入時の貫入力を読み取り、原点を通る割線勾配として、針貫入勾配を求めた。次の針貫入試験を行う前に、所定の深度まで脱水固化体の表層をはつり、同様に針貫入試験を行った。この作業を深度40mmまで繰り返し行った。

写真-2 気中養生した脱水固化体と針貫入試験の実施位置

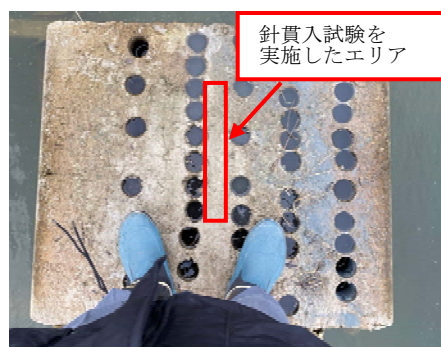
試験体No.1-w, No.2-wでは、写真-3に示すエリアで針貫入試験を実施した。表層から深度10mmまでの所定貫入深度ごとの貫入力を読み取り、No.1-a同様に針貫入勾配を求めた。試験体No.1-w, No.2-wでは、毎回針貫入試験の実施位置をずらし、同一深度の貫入力をNo.1-wでは計3回、No.2-wでは計5回計測した。

写真-3 水中養生した脱水固化体
