## 令和3年8月の豪雨において被災した切土のり面の調査・対策工検討事例

西日本高速道路エンジニアリング中国（株）	正会員	○松浦 康隆
西日本高速道路エンジニアリング中国（株）	正会員	川波 敏博
西日本高速道路エンジニアリング中国（株）	正会員	秦 二郎
西日本高速道路エンジニアリング中国（株）	正会員	大町 宏
西日本高速道路（株）		富田 雄也

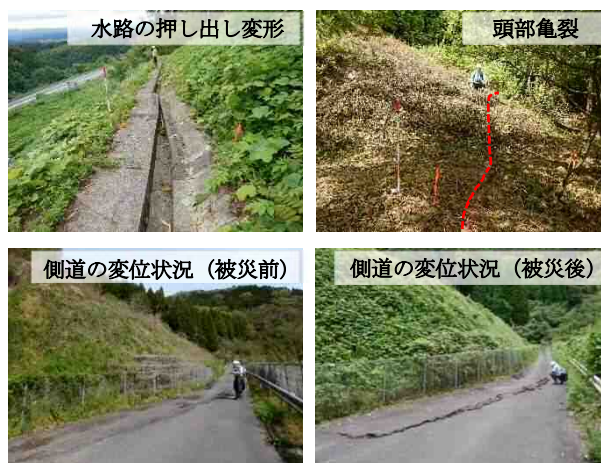
被災状況は末端部の押し出しとして側道が20m程度の範囲で最大0.15m程度隆起した。この事象による人的被害は発生していないが、路面の損傷と応急対策工の実施により、8月16日以降全面通行止めとなっている。また、頭部付近では第3のり面上部平坦地に最大開口幅70mm、深さ0.6m程度の亀裂が認められ、のり面施設についても水路の押し出し変形等が認められる（図-1）。

図-1 被災状況

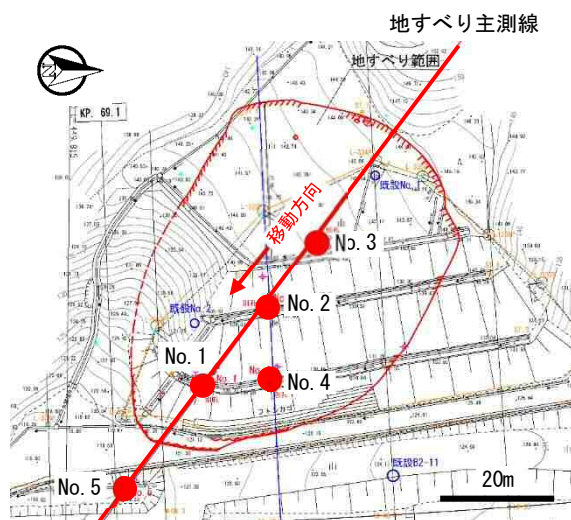
変位の追跡およびGNSS観測結果から、当地すべりの平面形状は図-2に示すように、幅：約45m、長さ：約65mであり、切土斜面と斜交した移動方向を示すことが判明した。

図-2 すべり方向とすべり範囲

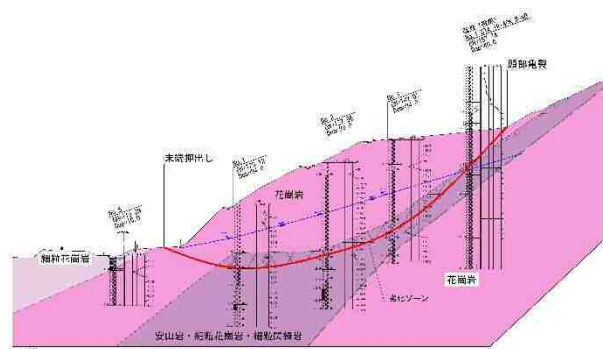
推定した地すべり範囲内で4箇所、高速道路二期線への影響を把握するために範囲外で1箇所、計5箇所の調査ボーリングを実施した。地質は古第三紀の風化花崗岩（ $N$ 値 $\geq 50$ ）が主体であり、そこに安山岩・細粒花崗岩・細粒閃緑岩の岩脈が貫入している。また、花崗岩と岩脈との境界付近では、 $N$ 値 $=4\sim 40$ と局所的に軟質となっている。この部分は亀裂が非常に発達した状態であるとともに変質を強く受けている。加えて、粘土層を複数挟在し、一部に擦過痕が認められる。

すべり面は頭部亀裂・末端押し出し、動態観測、ボーリングコア観察の結果より総合的に判断し、末端に跳ね上がる形状であると推定した。

図-3 地質断面図
