破碎質砂質泥岩におけるグラウンドアンカー緊張力の増加原因について

西日本高速道路エンジニアリング中国株式会社 正会員 ○針谷 雄一郎
 西日本高速道路エンジニアリング中国株式会社 正会員 有本 行秀
 西日本高速道路エンジニアリング中国株式会社 正会員 秦 二郎
 西日本高速道路株式会社 角田 成昭

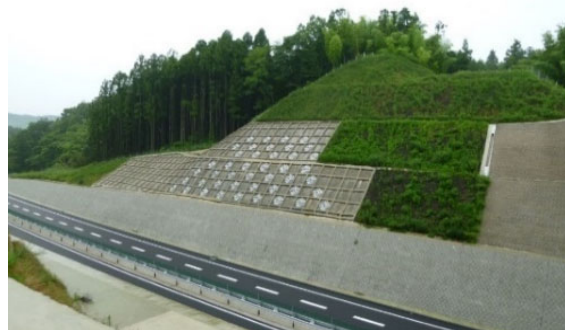
図-1 対象切土のり面全景

調査地は2009年供用開始した切土のり面で、斜面对策工として第2、第3のり面へ吹付のり枠及びグラウンドアンカー工が7段施工された、のり高最大約35m(全5段、1:0.7~1:1.2勾配)の長大のり面(図-1)である。

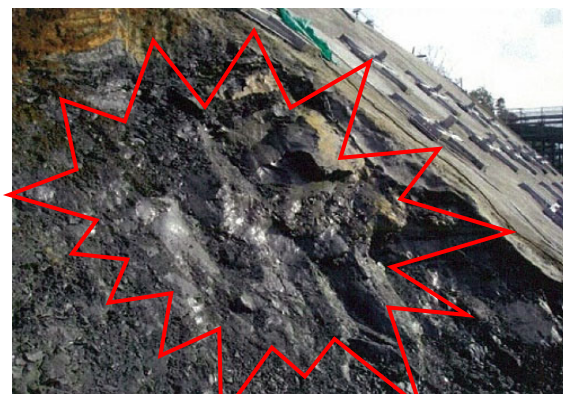
図-2 砂質泥岩の露頭

図-2に建設時に確認した砂質泥岩の露頭状況を示す。この箇所は掘削時に降雨の影響により発生した小規模なすべり崩壊部であり、砂質泥岩は地質境界部の断層の影響により、鱗片状(スリッケンサイド)の破碎質となっており、スレーキング性、膨潤性を有するD級岩盤であった。

したがって、今まではアンカー緊張力の原因は地すべり性の変状によるものと考えていたが、これからは地すべり変状以外の原因についても検討する必要があると考える。具体的には、建設時の露頭観察から膨潤性を有することが示唆されている砂質泥岩層の吸水膨張についての検討が挙げられる。

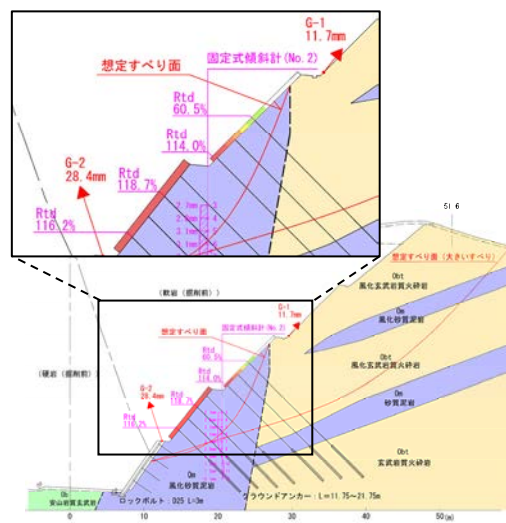
図-3 地質断面図

図-3に地質断面図を示す。破碎質な砂質泥岩は高速道路本線近傍に掘削盤より深い範囲まで分布していることが判明した。砂質泥岩の分布状況と破碎質な性状より小規模崩壊が発生したものと推察され、施工の進捗に伴い崩壊の拡大が懸念されたため、尾根鞍部から本線に延びる円弧すべりを想定し、グラウンドアンカー工を施工した。

また、図-3からもり面2段目の緊張力が高く、3段目は緊張力が徐々に低緊張になっていることが分かる。

GNSS 観測点是对岸のり面を含めて5箇所、観測期間は2015年～2021年の約6年間実施している。変位状況としては、全ての観測地点で水平方向よりも隆起方向が大きい（図-3）。地質別に変位量を分類すると、砂質泥岩(G-2)で27.0mm隆起、安山岩質玄武岩(G-3, G-5)で14.1～21.6mm隆起、玄武岩質火砕岩(G-1, G-4)で9.2～12.3mm隆起しており、砂質泥岩の隆起量が最も大きく地質による違いが認められる。

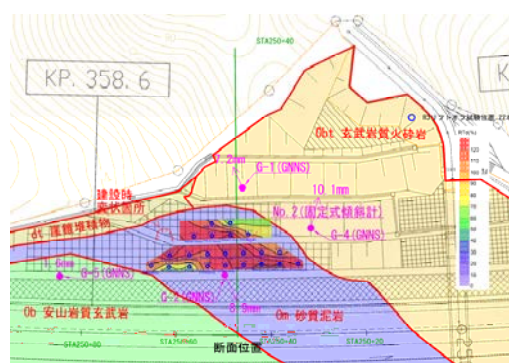
図-4 地質平面図

緊張力の分布状況は、図中の右下から左上にかけて帯状に緊張力の高いゾーンが認められる。図-5の右下下部が最も高く設計アンカー力比 $R_{td}=120\%$ 以上のアンカーも認められる。緊張力の増加状況としては、図-6に示すように中央下部が大きく、9年間で65kN増加している。地質状況と緊張力の分布状況を比較すると、砂質泥岩中心部付近で緊張力の高いゾーンが認められ、玄武岩質火砕岩や安山岩質玄武岩との地層境界付近では低いゾーンが認められる（図-4）。

アンカー緊張力は砂質泥岩層の厚く分布する中心部付近に帯状に高いゾーンが分布しており、砂質泥岩の層厚と関係性があるように推察される。また、GNSSの変位からは、隆起方向への変位が主体であり、のり尻側に変位する地すべり性の変位方向とは異なる動きと考えられる。その他の調査からも、明瞭なすべり面や地すべり性の変状が認められないことから、現状として地すべり性の変状が進行しているとは考え難い。
