洋上風力基礎スカートサクシジョンの実海域実験（その1：実験概要）

(株)大林組 正会員 ○松岡義博 住永哲史 伊藤政人 栗本 卓 松元和久
 (株)大林組 非会員 沼崎孝義

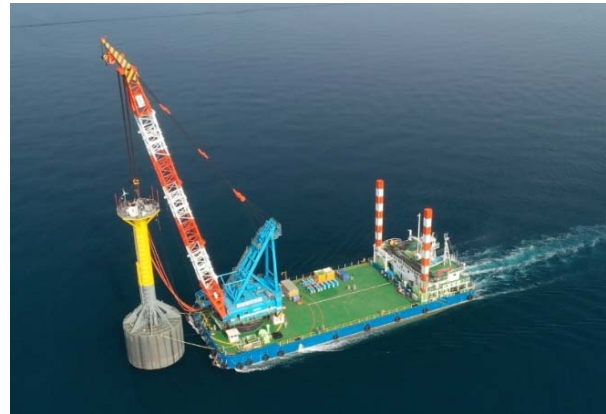
Photo 1 試験体実海域曳航状況

洋上風力基礎スカートサクシジョンは、ポンプ排水によって貫入させるため、騒音振動がなく海洋環境に与える影響が少ないこと、また注水によって完全撤去が可能なことから、洋上風車などの海洋構造物基礎としての適用が期待されている。筆者らは、これまでに、小型模型による性能検証実験¹⁾²⁾や港湾区域内での大型試験体を用い実証実験³⁾などを実施してきた。今回、2020年5月より実物大鋼製スカートサクシジョン試験体を用い、実海域実験を実施した（Photo 1,2）。本実験では、試験体を実海域に1年間継続して設置し、実規模での施工性の確認、長期の挙動計測および再現解析による波浪に対する安定性の検証および海洋環境に与える影響調査のための環境DNA分析による生息魚類の調査⁴⁾を実施した。本報告（その1）では、その実験概要について報告する。

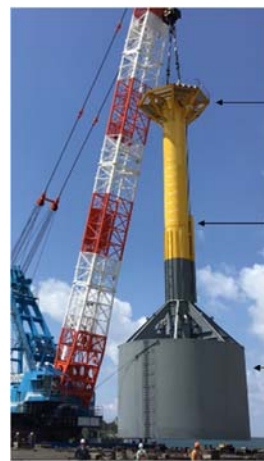
Photo 3 試験体

試験体（全長35.7m）は鋼製でスカート部（スカート径12.0m、スカート長8.0m）とタワー部（外径2.5m、高さ27.7m）およびステージ部（直径8m、海面からの高さ17.5m）からなる（Photo 3）。計測項目は、傾斜角、波高、作用波圧、ひずみ、気温・水温・湿度等である（Table 1, Fig. 2）。

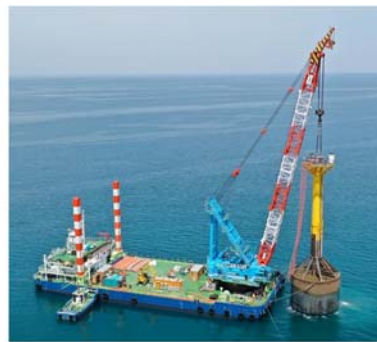
Photo 6 完全撤去状況

Photo 6 に撤去時の状況を示し、Photo7 に撤去作業中の海中の状況を示す。注水による撤去作業中でも、多くの魚類が基礎周辺で回遊しており、施工中の海洋生物に対する影響はほとんどないことも明らかになった。
