新名神大津事務所管内に分布するまさ土の締固め特性に関する研究

西日本高速道路エンジニアリング関西(株) 正会員 ○當坂 康紘

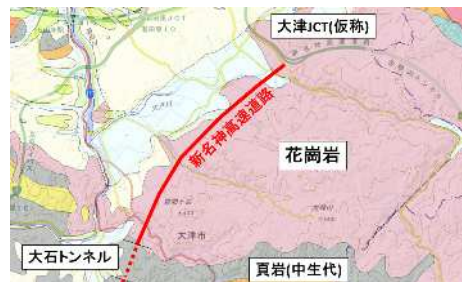
図-1 新名神大津事務所管内の5万分の1地質図²⁾

当該地域では、大津 JCT～大石トンネル間の地質を構成する花崗岩起源のまさ土が盛土材料として使用されており(図-1)、特に現場での転圧による締固め度が得られにくい材料特性を持つと予想される。

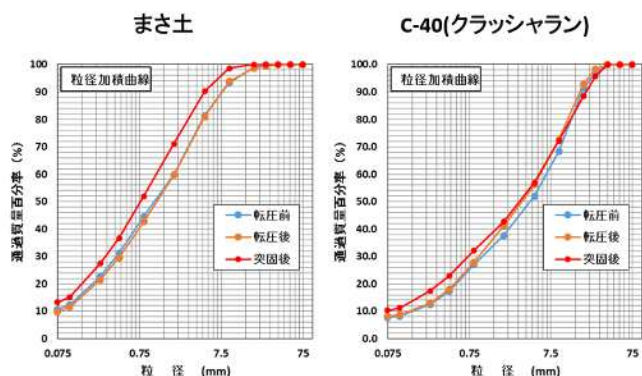
図-2 粒度試験結果

結果の一例を図-2に示す。突き固め前後の粒度を比較すると、まさ土は礫分が破碎して細粒化していることがわかる。一方、転圧前後の粒度に大差はなく、大型振動ローラの転圧では粒子破碎の程度が小さいと考えられる。

り礫分が幾分破碎していることが確認された。また、突固め試験後はまさ土と同様に細粒化しているが、その程度はまさ土と比較して小さい。

上記の粒度試験結果と目視観察結果を踏まえると、振動ローラの転圧や突き固め試験による盛土材料の破碎や粒度変化は図-3のように考えられる。

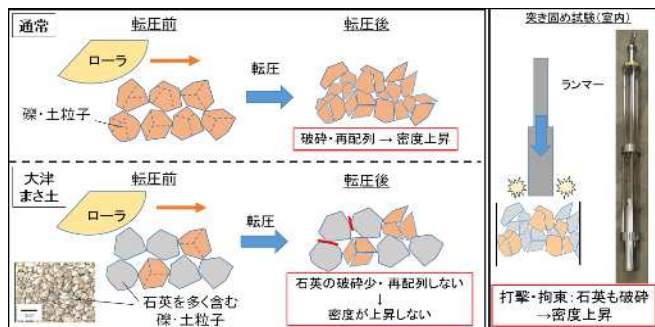
図-3 諸条件における粒度変化の推察

振動ローラの転圧では、一般的な盛土材料では礫分や土粒子が一部破碎し再配列することで空隙が埋まり、密度が上昇する。一方、まさ土は転圧で粒子破碎に至らず再配列しないことから、空隙が埋まらず密度が上昇しにくい。

それに対し、室内の突き固め試験では、一般的な盛土材料・まさ土ともにランマーの打撃およびモールドの拘束により粒子破碎を起こすため、空隙が低

下し、密度が上昇する。

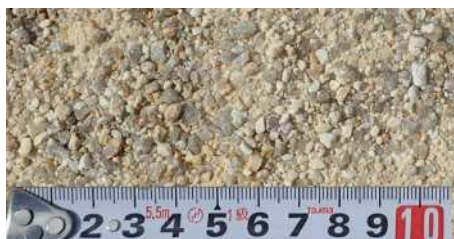
写真-1 まさ土盛土の転圧面

転圧により破碎しづらい粒子は、まさ土に多く含まれる石英粒子であると考えられる。写真-1に示すまさ土の転圧面には、多くの石英粒子が存在しており、硬質のため転圧では大半が破碎していないことが確認できる。
