山岳トンネルにおける路盤下地山の特性の把握

東日本旅客鉄道株式会社 正会員 ○藤田健史, 水野光一郎, 阿部光三

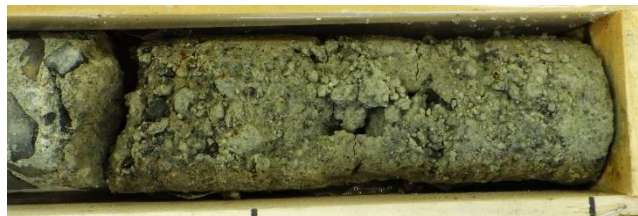
コア観察においては、A地点で採取されたコア（以下、コアA）は、路盤面から $0\sim 0.85\text{m}$ が概ね新鮮な路盤コンクリートおよびりょう盤コンクリート、コンクリート直下の $0.85\text{m}\sim 1.00\text{m}$ は片状コア主体の風化凝灰岩、その下部 $1.00\text{m}\sim 3.00\text{m}$ は $50\sim 400\text{mm}$ 程度の棒状で割れ目の変色が少なく概ね新鮮で硬質な凝灰岩と判定した（図-1）。特に、列車通過時の繰り返し载荷の影響を受けやすいコンクリート直下の風化凝灰岩部は、ハンマー打撃で濁音を発し容易に砕ける状態であった。

図-1 コアA コンクリート直下（0.85～1.00m 付近）

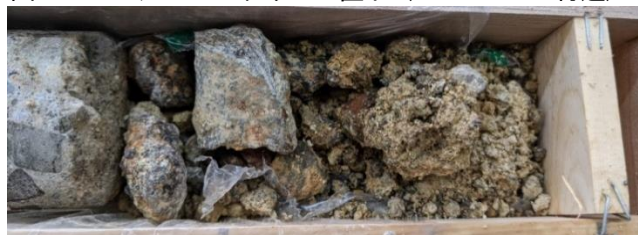
一方、B地点で採取されたコア（以下、コアB）は、路盤面から $0\sim 0.88\text{m}$ が概ね新鮮な路盤コンクリートおよびりょう盤コンクリート、コンクリート直下の $0.88\text{m}\sim 1.00\text{m}$ は礫～短柱状を呈し基質部の一部が流出した強風化火山礫凝灰岩、 $1.00\text{m}\sim 1.23\text{m}$ は軟質棒状を呈する風化火山礫凝灰岩と判定し、以下、 $1.23\text{m}\sim 1.60\text{m}$ は風化凝灰角礫岩、 $1.60\sim 2.00\text{m}$ は風化火山礫凝灰岩、 $2.00\sim 2.70\text{m}$ は火山礫凝灰岩、 $2.70\sim 3.00\text{m}$ は凝灰角礫岩と判定した（図-2）。全体的に硬質な安山岩礫・岩塊を多く含んでいた。また、基質部は中～細粒砂で、ハンマー軽打で割れる程度であった。コアA・コアB共に、採取時の送排水状況より、コンクリートと地山との間に明確な空隙は確認されなかった。

図-2 コアB コンクリート直下（0.88～1.00m 付近）

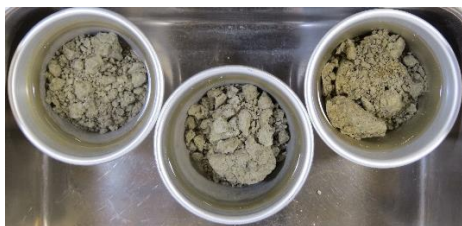
浸水崩壊度試験は、コアA・コアB共に、コンクリート下端付近を含む複数箇所を試料を採取して実施した。ここで、コアBについては、大小の岩片が多く含まれており、岩片部と基質部で水浸に対する抵抗性が異なると考えられたため、岩片を多く含む部分と基質を多く含む部分を区別して試験を行うこととした。また、コンクリート下端付近の0.88~0.98mでは基質の一部がコアリングにより流出していたため、岩片部と基質部のいずれも2試料ずつのみ試験を行った。コンクリート下端付近の試験結果を表-2に示す。コンクリート下端付近の結果について、コアAは、いずれの試料も原形を留めなかった(図-3)。コアBは、基質の多い部分ではコアAと同様に原形を留めなかった一方で、岩片の多い部分では一部稜角部の欠けが見られたものの硬質な岩片は形状を崩さずに残存していた(図-4)。

図-3 水浸24時間後の状態(コアA 0.85~1.00m)

性質を有している。更に、供試体を作成可能な範囲の地山の一軸圧縮強度が土砂(未固結)~軟岩相当であったことからコンクリート下端付近での地山の強度は更に小さいと想定され、間隙水圧の変動の影響により潜在的に細粒化現象の発生し得る地山と考えられる。一方で、地山の組成には明確な違いが見られ、凝灰岩と判定されたコアAに対し、コアBには安山岩礫を主体とする硬質な礫が多数存在していた。浸水崩壊度試験においては、それらの硬質な礫は水浸24時間後にも形状を崩さずに残存していた。

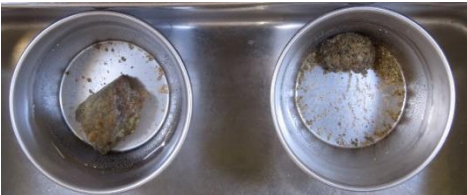
図-4 水浸24時間後の状態(コアB 0.88~0.93m)

これらのことから、B地点において路盤上から確認できる程に細粒化が顕在化していないのは、列車通過時の繰り返し载荷によって生じる間隙水圧の変動の影響により、基質部の細粒化が発生しても、多数の硬質な礫が残存することで、細粒化は局所的な範囲に止まり、路盤下地山の全体的な細粒化には至らなかったことが一因と考えられる。
