切羽に出現した空洞への探査方法及び充填方法について

戸田建設(株)	正会員	○上田	洋
戸田建設(株)	正会員	湯北	記代彦
戸田建設(株)	非会員	小林	由委

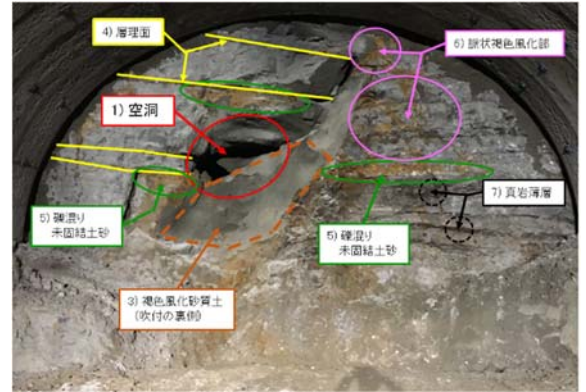
道路トンネル新設工事において、起点側坑口より 200m ほど進行した箇所で切羽面に空洞が出現した。空洞はトンネル断面のほぼ中央に存在し、目視及び検測により 7m ほどは切羽に出現し続けることが予想された（写真-1）。加えて、空洞付近は湧水によって褐色砂質土に風化し、切羽肌落ちによる災害の可能性も考えられた。このような大きな空洞を放置しておくことは切羽周辺地山の緩み領域の拡大を助長することとなるため、早急な空洞探査及び空洞充填を実施する必要があった。

写真-1 切羽全景

写真-1 のような空洞は砂岩質の岩盤を通過するトンネルに出現することは稀有であり、探査方法及び対策方法が確立されていない。まずは、空洞形状・体積の把握及び目視では確認できない空洞内の大規模割れ目や空洞延長の探査を実施した。

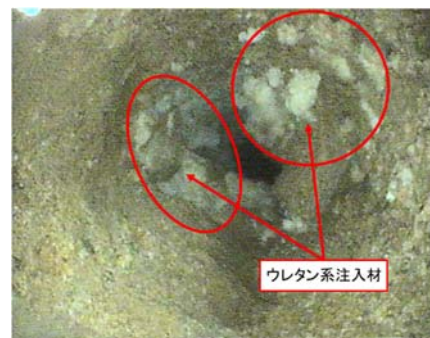
小口径長尺二重鋼管の鏡ボルトを施工した結果、ウレタン系注入材の注入率は設計注入量の約115%となった。この注入率だけでは空洞充填の効果を判断できない。そのため、空洞付近の探り削孔(図-2)を実施し、工業用内視鏡による画像調査によって効果を確認した。画像調査の結果より、切羽空洞がシリカレジンによって充填されていることが確認された(写真-2)。その後、トンネル掘削を再開したが、発破後の切羽自立と空洞充填の効果を確認することができた。

写真-2 空洞位置での画像調査
