遠心場降雨実験による盛土斜面の崩壊挙動と対策について

東京都市大学 学○田崎 翔 学 佐野和弥 正 伊藤和也
東急建設(株) 正 野中隆博 正 船元勝宏

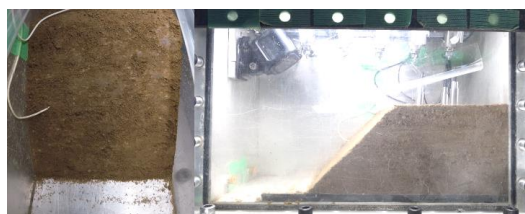
写真-1 Case 1 無対策(左:正面, 右:側面)

模型地盤に使用した試料は高知県産山砂(土粒子密度 $\rho_s=2.685\text{g/cm}^3$, 細粒分含有率=45.5%, 均等係数 $U_c=45.7$, 最大乾燥密度 $\rho_{dmax}=1.814\text{g/cm}^3$)を2mmフルイでふるい、含水比 $w=11\%$ となるように調整したものである。この試料を4層に分けて締固め密度 $D_c=80\%$, 斜面高さ90mm(実地盤換算4.5m)となるようにベロフラムシリンダーを用いて静的に締固めた。作製した地盤はベニヤ板製型枠を用いて 45° 斜面形状となるように切り取った。無対策をCase1, 排水パイプを用いて策したものをCase2とした。写真-1にCase1, 写真-2にCase2の作製した地盤の写真を示す。散水ノズルは斜面と天端の上部に計5個配置されている。側面から流下する水滴が地盤内に浸み込むことを防ぐため雨どいを設置している。遠心加速

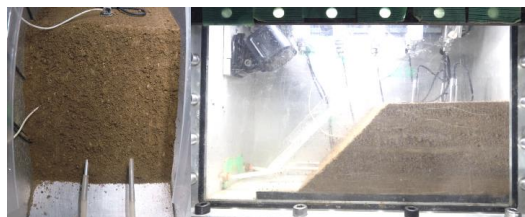
写真-2 Case 2 対策工(左:正面, 右:側面)

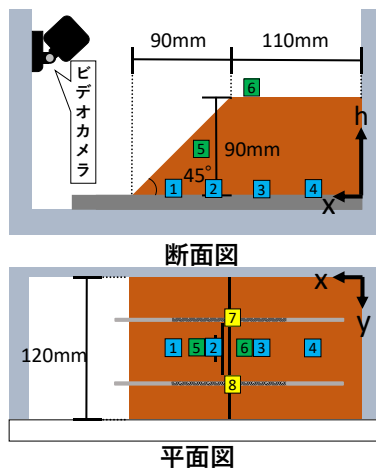
図-1 計測機器設置状況

度は50Gに設定して実験を行った。計測機器類の設置状況を図-1に示す。Case1では地下水位の上昇を確認するための間隙水圧計を2つ, 地盤の形状の変化を確認するための傾斜計を2つ, 斜面の変形の確認のためのビデオカメラ(GoPro HERO5 Session)をそれぞれ設置した。Case2では間隙水圧計を2つ, 排水パイプを2本追加した。降雨は50G到達後に1分降雨, 1分停止を15回行った。また, Case1は13回目の降雨の途中で斜面が大きく崩れたためその時点で実験を終了とした。

| 1 間隙水圧計A

x=180 y=60 h=0 | 7 排水パイプA
x=20 y=40 h=15 |

| 2 間隙水圧計B

x=130 y=60 h=0 | 8 排水パイプB
x=20 y=80 h=15 |

| 3 間隙水圧計C

x=90 y=60 h=0 | |

| 4 間隙水圧計D

x=40 y=60 h=0 | Case 2で
2 3 7 8
を追加 |

| 5 傾斜計A

x=150 y=60 h=45 | |

| 6 傾斜計B

x=60 y=60 h=90 | |

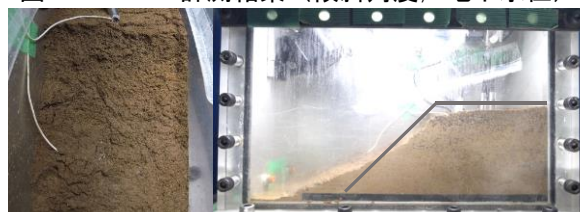
写真-3 Case 1 無対策 (左:正面, 右:側面)

写真-3より斜面が崩れ, 天端面が下がった様子がわかる。傾斜計Aは降雨開始から後傾し始めた。降雨12回目前後の斜面の崩壊に併せて大きく前傾した。傾斜計Bは降雨5回目での斜面崩壊時に $+10^\circ$ 前傾した。その後, 地下水位の上昇に合わせ傾斜計が反応し, 降雨9~11回目で斜面が断続的に崩壊した。間隙水圧計は降雨5回目で間隙水圧計Aが, 降雨6回目で間隙水圧計Bが測定可能となった。法先に設置した間隙水圧計Aは5回目の降雨時に地下水位が短時間に上下して, ほぼ同時刻に

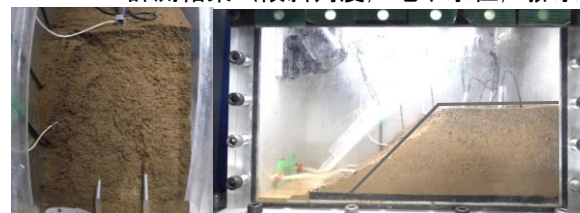
写真-4 Case 2 対策工 (左:正面, 右:側面)

写真-4 から Case1 より斜面の変化が小さいことがわかる。Case2 では排水パイプを底盤より高さ 15mm の位置に設置している。傾斜計に注目すると 4 回目の降雨時に表層が崩壊したときにはほとんど反応しなかった。その後 11 回目の降雨時に斜面が崩れた。その際に傾斜計は 2 つとも大きく反応をした。1200 秒付近からは排水パイプ B で排水が開始されている。Case 1 と比較して，排水が開始されてからは地下水位の変化が抑制されていることがわかる。排水パイプ A は 1700 秒付近で排水が開始されている。排水パイプ A の排水が遅かった原因として，降雨が遠心力の強いアクリル側に偏ってしまった為だと考えられる。
