逗子 IC のり面災害応急復旧工事 早期開放にむけた急速施工

(株)大林組 正会員 ○川口 勇一郎 五嶋 崇嗣 中井 拓也

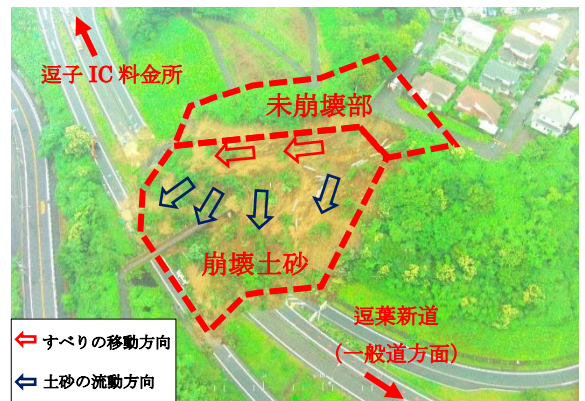
2021年7月1日～3日の断続的な大雨により逗子IC付近の切土のり面が崩壊し、約7,000m³の土砂が流出した(写真1)。逗子ICは通行止めとなり、一刻も早い開放が望まれた。加えて、滑落崖が住宅付近まで迫っており、住宅の変状防止対策も急務であった。

写真1 崩壊全景

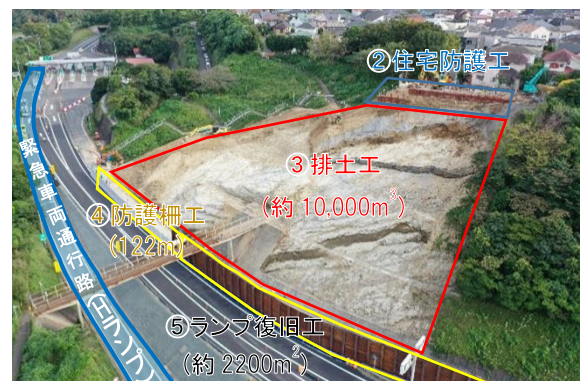
写真2 暫定開放時全景

本工事の主な工種は、緊急対策工、住宅防護工、土砂排土工、防護柵工、ランプ復旧工の5つであった(写真2, 3)。調査結果より、未崩壊部・崩壊土砂共に二次崩壊が懸念され、地盤の変状に留意しながら住宅防護と土砂排土を行う必要があった。また、のり面下方のHランプを緊急車両が通行可能な状態に保つ必要があり、施工ヤードの確保にも制約があった。これら制約下において、9月末までの3か月間で一般車両が安全にランプを通行できる状態まで復旧した。

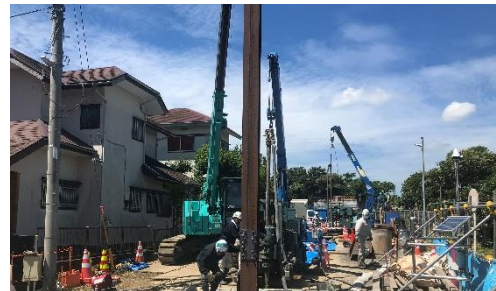
写真4 BH工法

住宅部の安全性を早期に確保するため、幅約3mの狭隘な施工場所に短期間で土留め壁を構築する必要がある

った。BH工法を採用し、2台の削孔機と4.9tクローラクレーンを用いてBH杭を打設した(写真4)。住宅や電柱との近接作業が続くため、監視員を重機の前後に配置し、接触防止を図った。

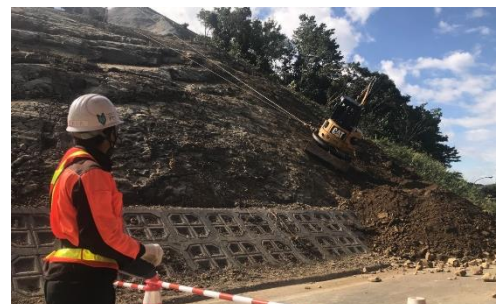
写真5 セーフティークライマー工法

崩落土砂の排土後に露出する基盤は平滑な軟岩で、浸水すると粘土化し、非常に滑りやすくなることから、重機滑落の危険性が高かった。そこで、セーフティークライマー工法を採用した(写真5)。当工法で使用する掘削重機は、重機足場を必要とせず、かつ遠隔操作であるため、安全かつ自由の利いた排土を可能にした。

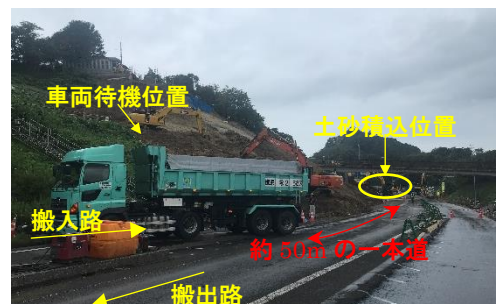
写真6 トレーラダンプの採用

車両動線の制約により、土砂搬出は料金所側からしか行えず、かつ土砂運搬車両は積込位置から約50m離れた地点でしか離合できないため、車両入替によるロス時間が1台当たり約5分生じていた。そこで、土砂運搬車両として、10tダンプと比較し約2.3倍の積載量を有するトレーラダンプを採用(写真6)することで、車両入替頻度の低減と搬出量の増加を図り、約1.5倍の搬出効率向上につなげた。

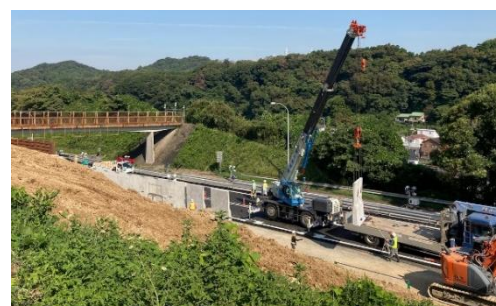
写真7 置式防護柵の設置状況

暫定開放後も崩壊斜面上部に一部不安定な土塊が残るため、防護柵によるランプ通行車両の安全確保が必要であった。122mの防護区間に対し、当初計画の全区間杭式防護柵を施工しては暫定開放日に間に合ない状況であった。そこで、50m区間にプレキャスト置式防護柵を採用した(写真7)。工場での製作期間中に残りの72m区間の杭式防護柵を施工することで、防護柵全体の工程短縮を図った。置き式防護柵50mの施工は2日で完了し、全区間杭式防護柵の場合と比べ約7日の大幅な工程短縮を実現した。
