## 無人航空機 (UAV) を用いた高速道路沿線の溪流調査方法の検討 (その1)

無人航空機 (以下「UAV (Unmanned Air Vehicle)」という) を用いた高速道路沿線の溪流調査方法について検討した。ここでは、土砂流入災害直後の調査を想定し、デジタルカメラ撮影やポール測量による調査手法 (以下、従来手法という) に対し、UAV を用いた山腹崩壊や土砂移動状況等の把握への適用性について検討した。本報文では、平成30年7月豪雨で実際に土砂流入災害が発生した山陽自動車道沿線の溪流で UAV 飛行を行い、従来手法と比較検討するとともに、今後の運用に向けた撮影高度や角度、動画と静止画の使い分けについて検討した結果を報告する。

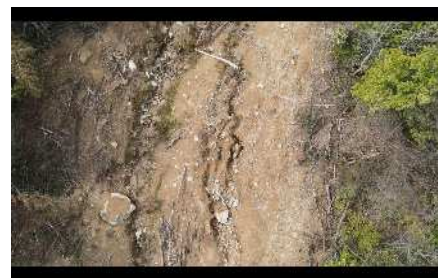
パターン①は、写真-1 に示すとおり、従来方法に比べ、高い位置から広範囲の撮影が可能であり、崩壊やガリー侵食も鮮明かつ包括的に確認することができた。今回は、高速道路を走行しているお客様の目線に入らないよう対地高度 30m 以下に制限したが、災害時は通行止めの可能性が高く、今回の調査よりも高度を高くできると考えられ、より広範囲に確認できると思われる。一方、パターン③は、写真-2 に示すとおり、狭い範囲での局所的な確認のみになってしまう。着目点次第ではあるが、全体像を把握するうえでは高い高度で包括的な情報を取得し、ガリー侵食や崩壊頭部、湧水などの局所的な情報は低い高度で撮影するのが有効であると考えられる。

写真-1 動画での撮影(対地高度 30m)①

写真-1 に示す、パターン①は、真上から撮影しているため、画面中央から端にかけて均質的な画像情報が取得できる。また、狭小なガリー侵食なども真上から確認できるため、視認性が良い。一方、写真-3 に示す、パターン②は、斜め写真(30° ~0°)のため、パターン①に比べ立体的な視覚で捉えやすく、状況が認識しやすい。ただし、画像の奥ほど距離が遠くなることや、樹木、転石、地形の陰になる場合は視認できないケースがある。

写真-4 に示す従来手法と写真-5 に示す UAV の静止画を比較した。画質的な差は無くどちらも鮮明である。なお、パターン④は人が撮影する位置より対地高度が高いため、より被災状況を把握しやすい。写真-1~3 は、UAV 撮影による動画をキャプチャしたものであるが、現地状況を十分に把握できる画質である。このように、UAV による動画または写真撮影は、人が現地で撮影する程度の画質を確保可能で広範囲の状況を把握できることがわかった。また、今回動画撮影した溪流の規模であれば、1 フライト 10 分程度で調査可能であり、従来手法と比較し、大幅な時間短縮が可能である。

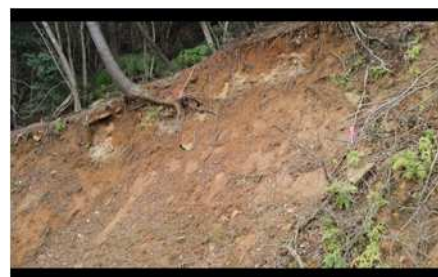
写真-2 動画での撮影(低空飛行)③

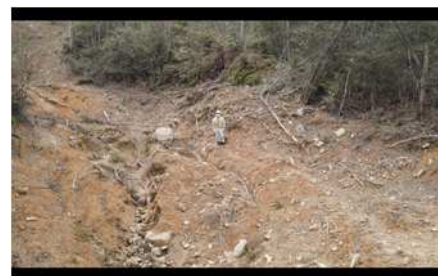
写真-3 動画での撮影(斜め画像)②

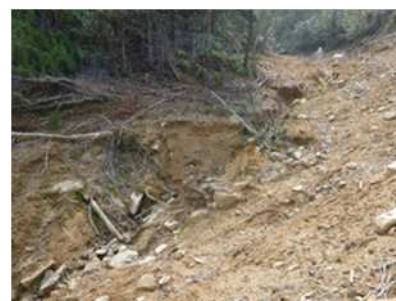
写真-4 従来手法(デジタルカメラ)

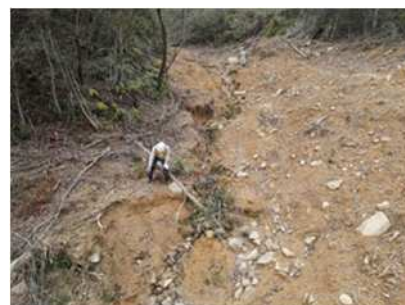
写真-5 UAV 静止画④
