無人航空機 (UAV) を用いた高速道路沿線の溪流調査方法の検討 (その2)

西日本高速道路エンジニアリング中国 正会員 ○小谷 拓弥
 西日本高速道路エンジニアリング中国 正会員 沖 咲良
 高速道路総合技術研究所 正会員 村上 豊和
 西日本高速道路エンジニアリング中国 正会員 柳迫 新吾

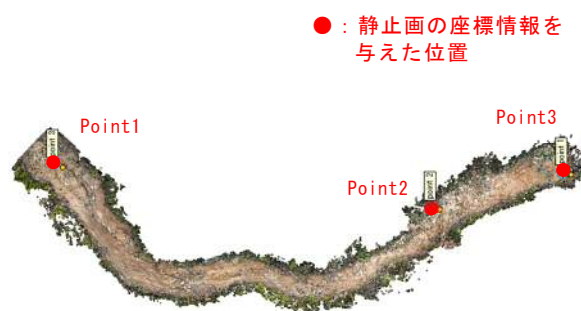
図-2 作成した3Dモデル

本研究の作業は図-1に示す手順で行った。ここで使用した動画および静止画は、「その1」で撮影したものである。図-1の「③動画から静止画を抽出」においては、3Dモデルの作成精度を高めるため、土砂移動範囲の全長を真上から撮影した約5分間の動画から静止画を218枚抽出し、これらの静止画をSfMソフトにより解析することで3Dモデルを作成した。なお、SfMソフトによる3Dモデルの作成は、通常では位置情報の基準となる標定点を事前に現地へ設置する必要があるが、本研究では被災時の安全な調査を考慮したため、図-2に示す位置に別途撮影した静止画のExif情報（以下、座標情報という）を3Dモデルに与えることで縮尺や回転軸を補正した。また、動画から静止画の抽出はペガシス社の動画編集ソフトを使用し、抽出した静止画から3Dモデルを作成する作業はAgisoft社のMetaShapeを使用した。

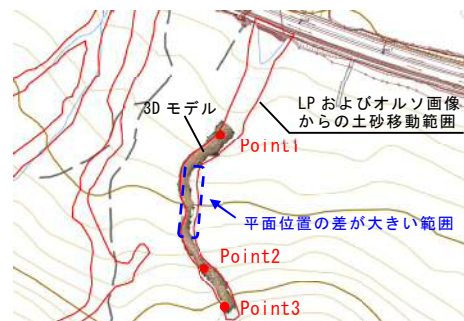
図-3 平面位置の合成

当該箇所は、災害時に別途レーザプロファイラ（以下、LP という）から作成した地形図とオルソ画像より、土砂移動範囲を把握している。平面位置の検証は、図-3 に示す LP 地形図とオルソ画像から把握した土砂移動範囲と、作成した 3D モデルを重ね合せ、位置や延長を比較した。図-3 より土砂移動範囲の位置は概ね整合する結果が得られたが、土砂移動範囲の中腹では平面位置に差が生じた。この原因は、3D モデル作成後の座標付与において point1 と point2 で離隔が大きく、3D モデルの補正精度が低いことが影響したと考えられる。この解決策として、モデル全体に対しバランス良く座標付与を行うため、静止画撮影枚数を増やすことが考えられる。また、土砂移動延長は、図-4 に示す様に LP 地形が 266.1m、3D モデルが 252.3m であり、LP 地形に対し約 95% と概ね精度が確認できた。

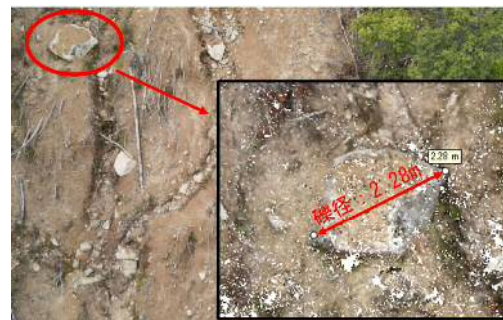
写真-1 3Dモデル礫径計測値

作成した 3D モデルから、礫や流木の大きさ、溪床幅などを計測することが可能である。本研究では 3D モデルで計測した礫径と実際の礫径について比較検証を行った。写真-1 および写真-2 より、実際の礫径が 2.40m に対し、3D モデルで計測した礫径は 2.28m であり、その差は 0.12m であった。このことから、礫径の差については実物に対し約 95% であり概ね精度が確認できたといえる。
